Workshop on Geology, Mining, Exploration, Sustainability and Disaster Management

Life of Landslides in MYANMAR : Chin State Falam and Haka City, 2013

Dr. Myint Soe

Department of Geological Survey and Mineral Exploration

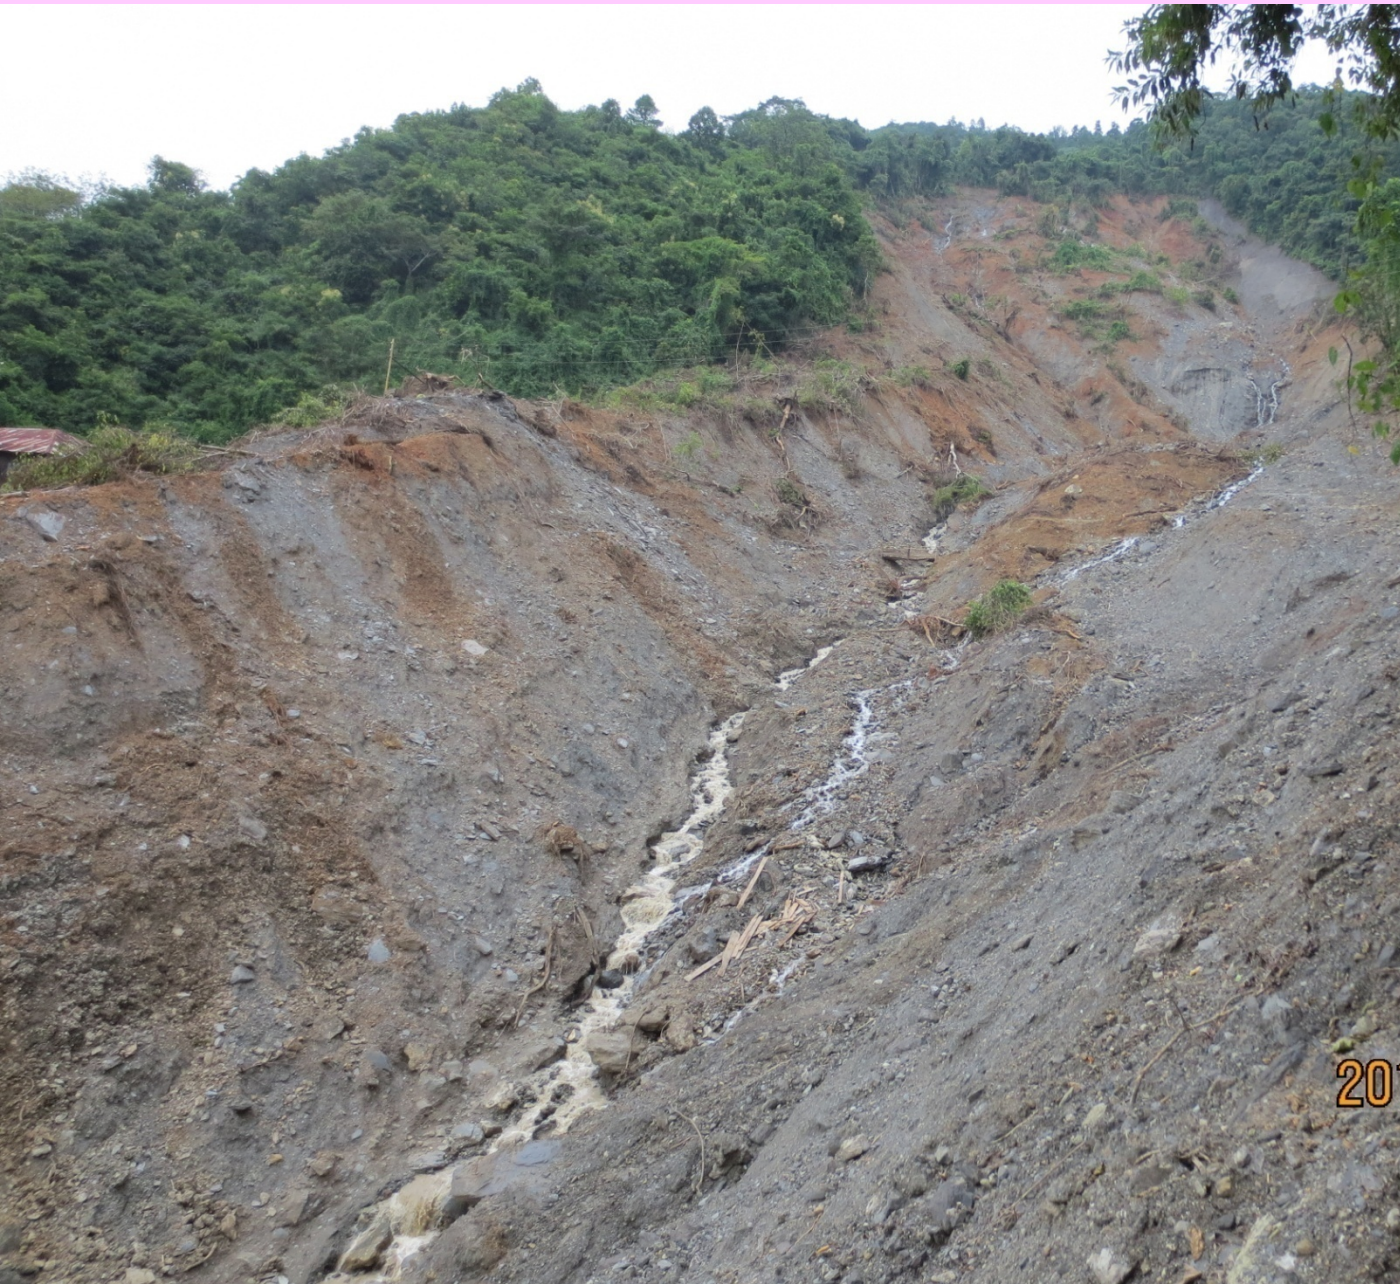
Falam Landslide (Aug, 2013)

- Government Office Assigned to DGSE
- 23.8.2013 (15:00 PM) at Zarlai - Laizo, Falam
- 30 m depth x 70 m width x 150 m length
- Contact weak zone of clastic rock by weathering and resistance rock
- Gravity effect
- Big volume big landslide
- Local residents are worried
- Need to move or not

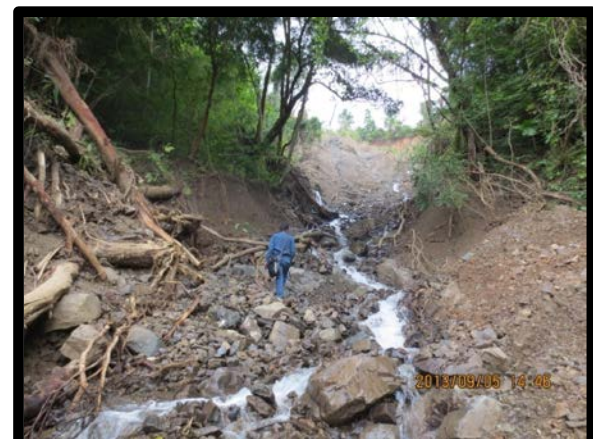
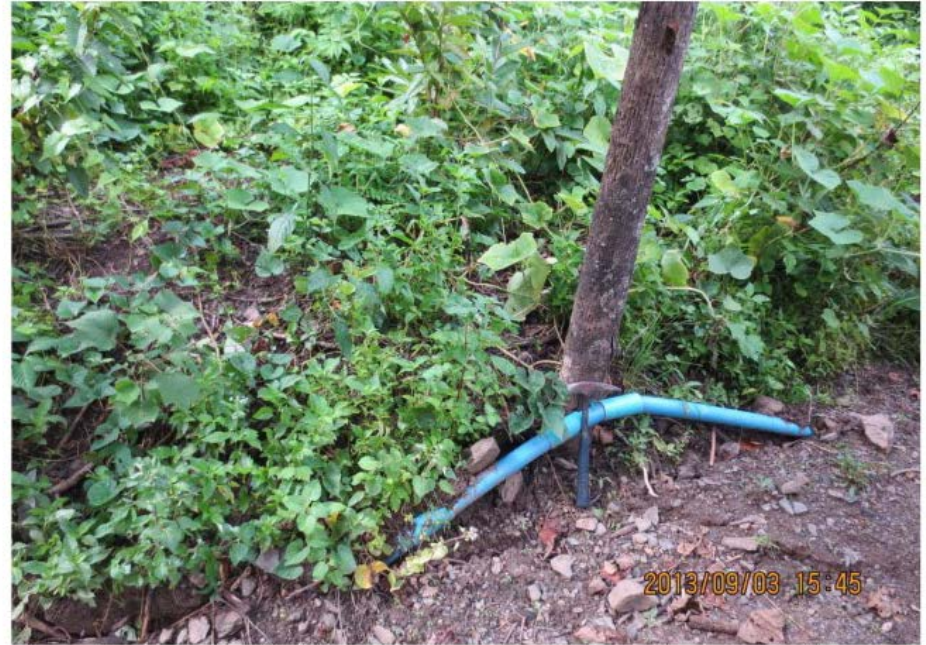
ပုံ(၁၄) မြေထုလွှပ်ရှားမှုဖြစ်စဉ်၏ လက္ခဏာဖြစ်သော မြေအောက်မှရေသွယ်တန်းထားသော ပိုက်လိုင်းများ အပေါ်သို့ ကြွတက်နေသည်ကို တွေ့ရစဉ်။

- Parallel Landslide before
- More crack
- Less cohesion and shearing strength
- Water pipe come up
- Heavy rain

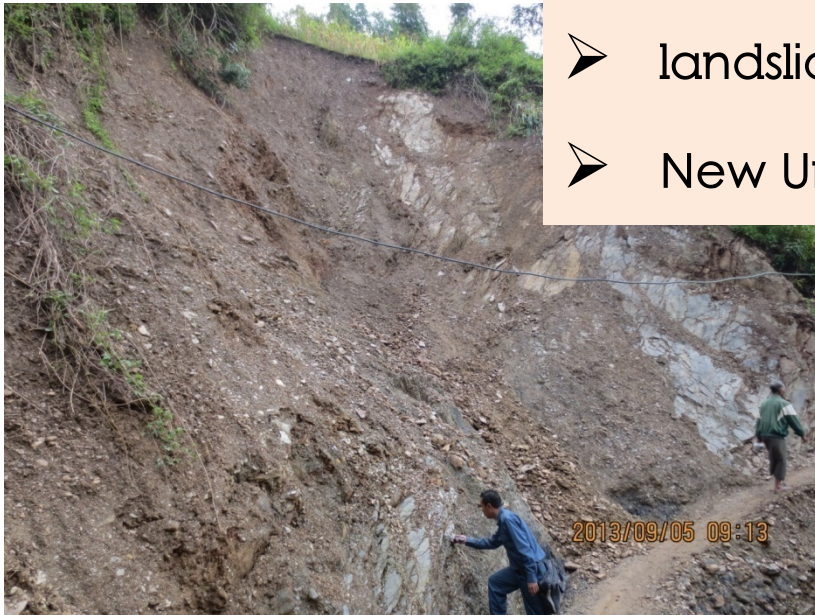
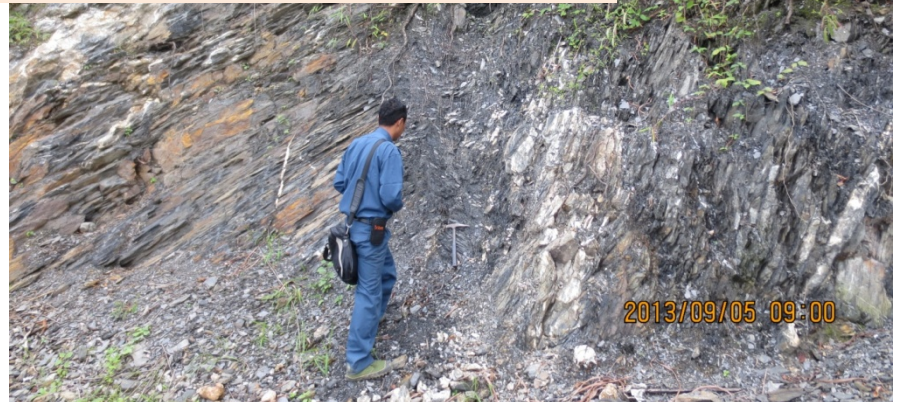
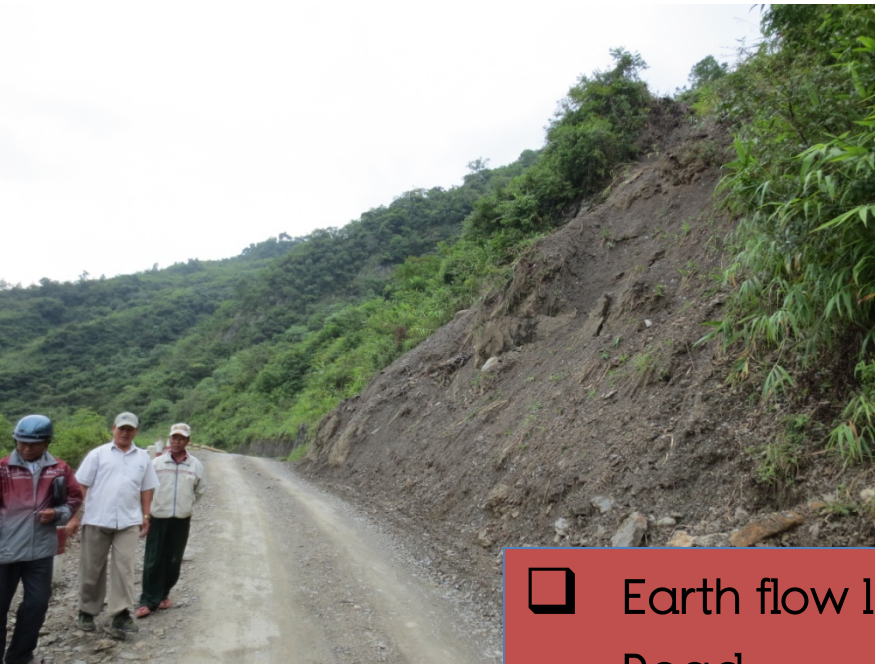
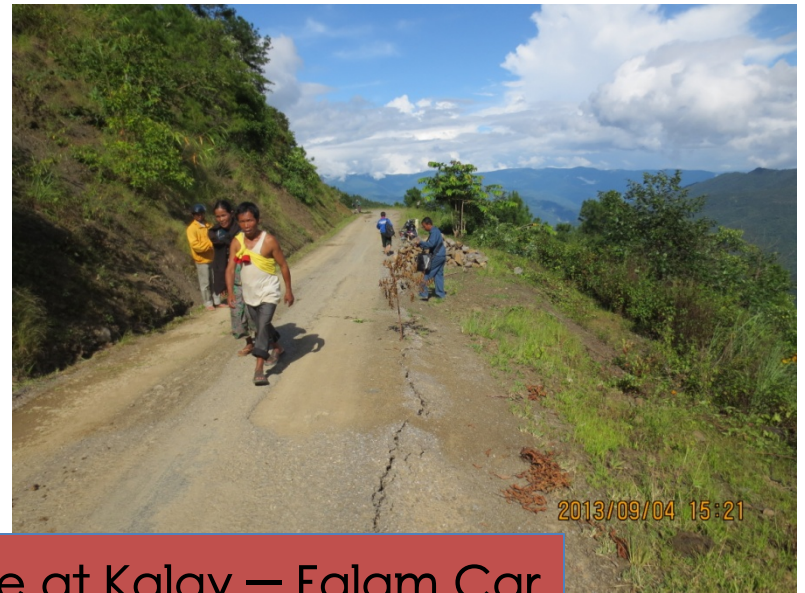
- More bigger crack than before
- Parallel crack with contour line
- landslide step by step
- New Under ground water

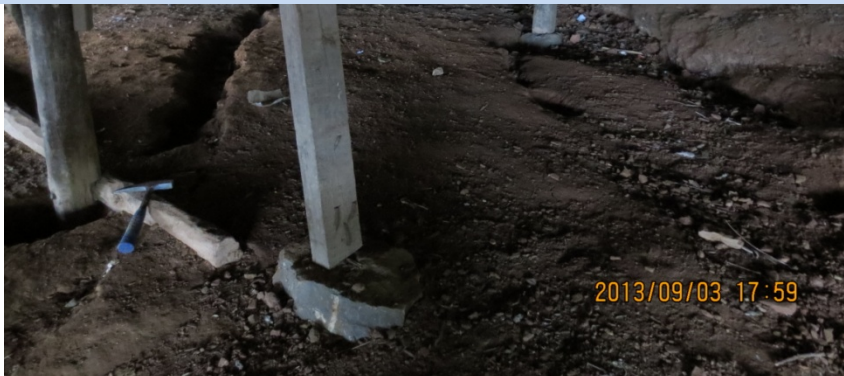
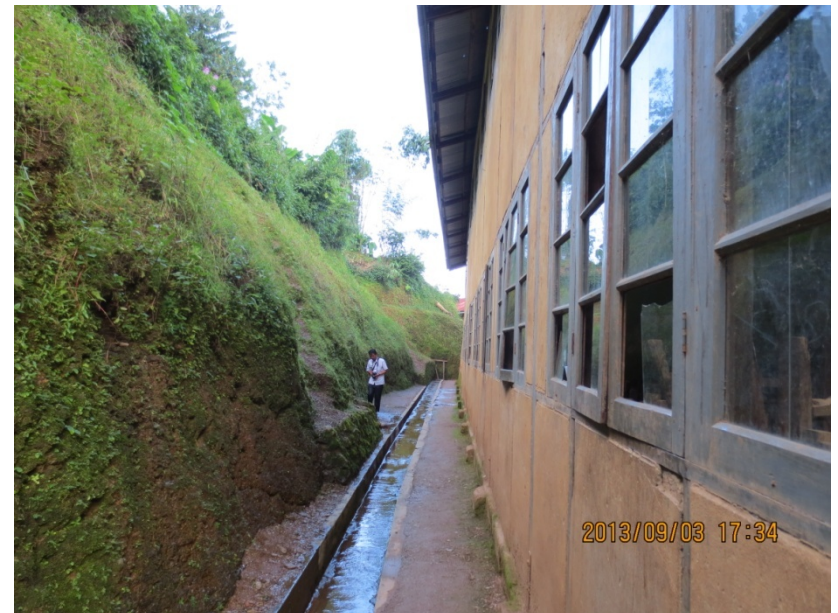
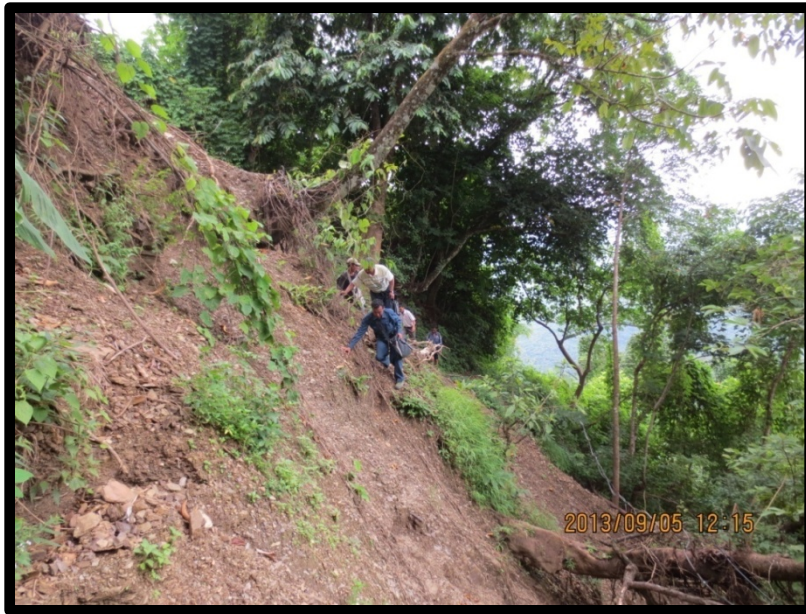
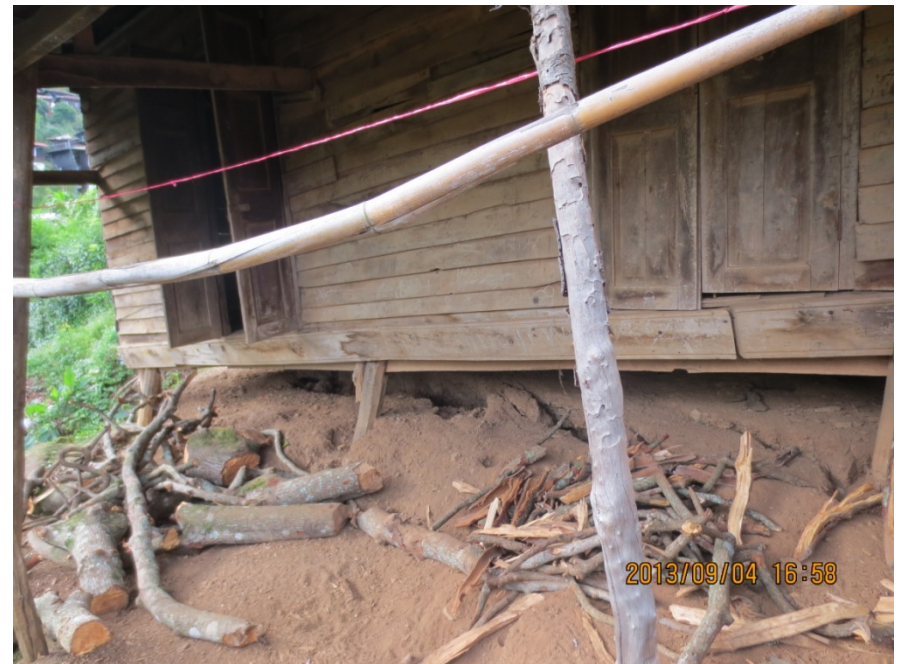
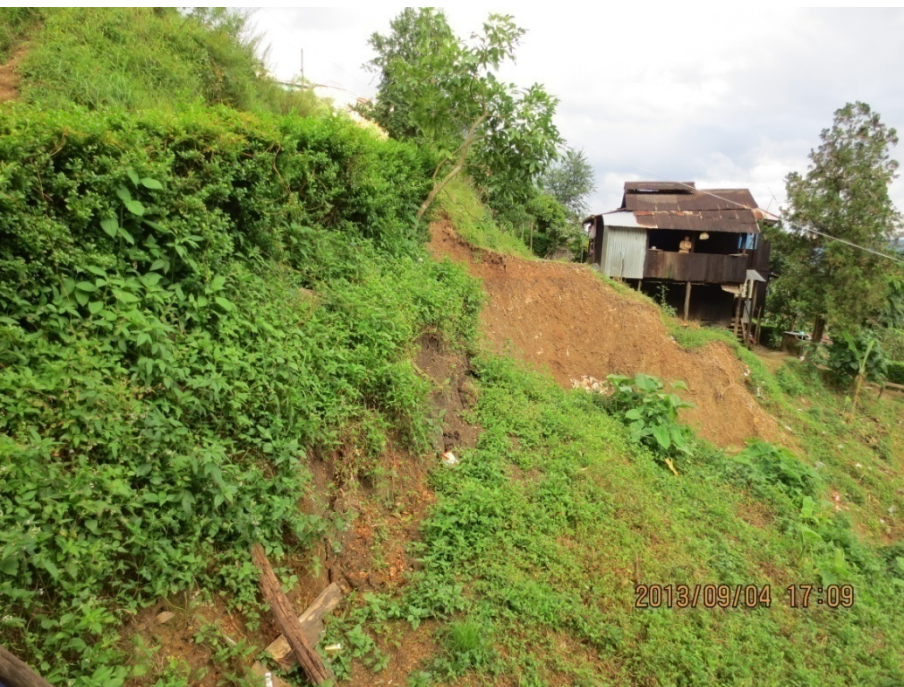
- No.1 Joint Falam High School
- 310-330 alignment crack
- 20 -40 Oblique crack
- 3 feet per year landslide moving
- Regional Structure and Geological data

- Debris flow / Earth flow at Falam No. 1 High School
- 2 feet to 3 feet per year landslide
- Parallel and the same geological structure with Zalai mountain Landslide
- high slope angle
- Can be big landslide like Zalai in future
- If the area receives heavy rain, -----

Former Chief Minister U Hon Ngi, Chin State Government selected a new place for Falam No 1 Joint High School.

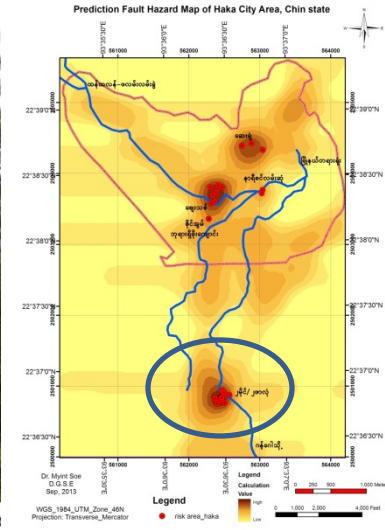
- Shear Plane
- Crack parallel with contour line
- Oblique Crack /Fault

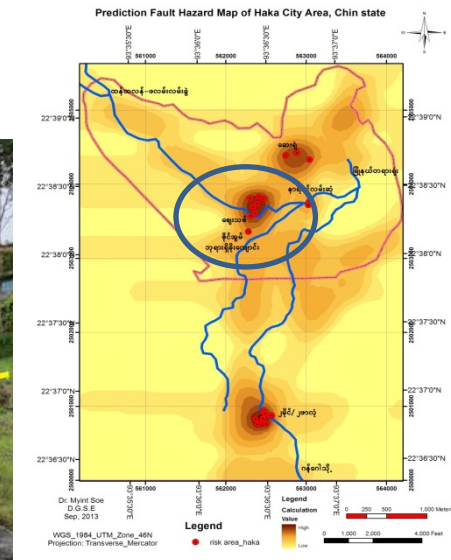
- Big crack the same direction
- House Moving
- Fault ?
- Not earthquake
- Landslide for future?

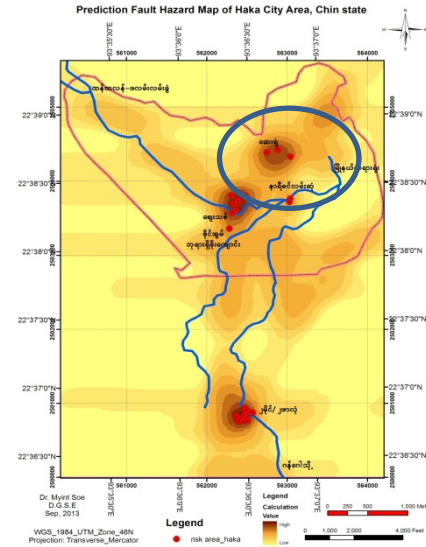
- ❖ Haka Hospital with Fish lake at up slope.
- ❖ Big crack and deform from Chin State government office staff housing.
- ❖ Not reported to high authority (New construction and new budget)
