ကယားပြည်နယ်၊ ဘောလခဲခရိုင်၊ ဖားဆောင်းမြို့  
မော်ချီးဒေသတွင် မြေပြိုမှုများနှင့်ပတ်သက်၍  
သွားရောက်ကွင်းဆင်းလေ့လာမှုအား အစီရင်ခံတင်ပြခြင်း

၂၀၁၅ ခုနှစ် အောက်တိုဘာလ ၂၈ ရက်နေ့မှ နိုဝင်ဘာလ ၅ ရက်နေ့အထိ

ဒေါက်တာမြင့်စိုး၊ ညွှန်ကြားရေးမှူး နှင့် အဖွဲ့

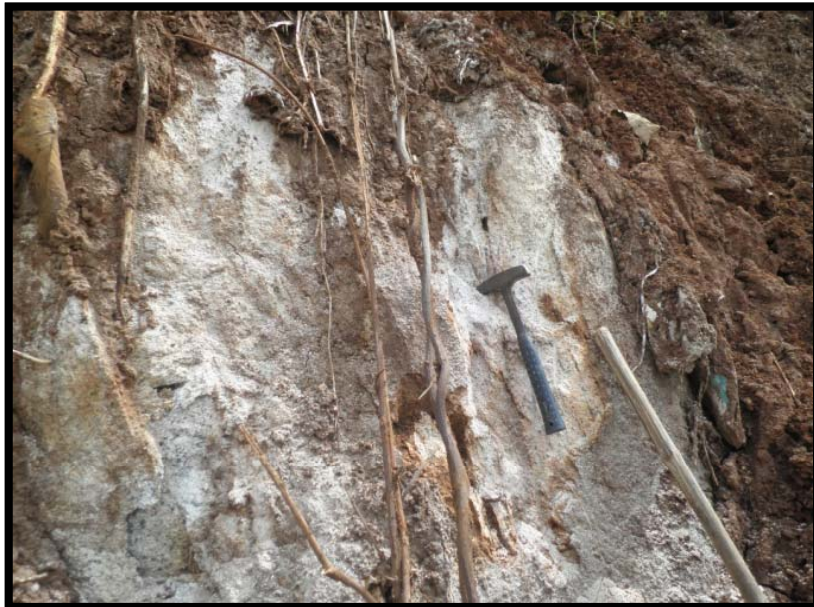
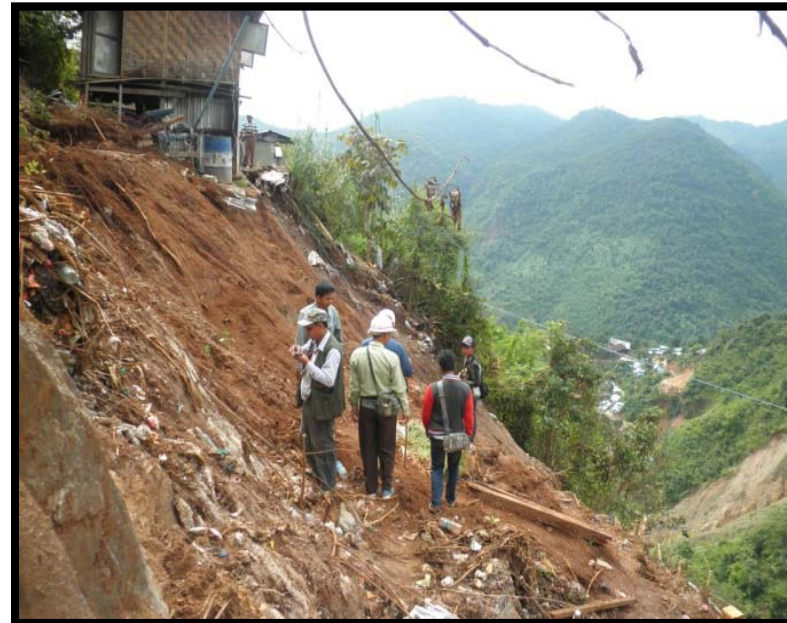
လုပ်ကွက်တောင်တန်း Level 2 အနီးရှိ မြေပြိုသည့်နေရာအား တွေ့မြင်ရစဉ်

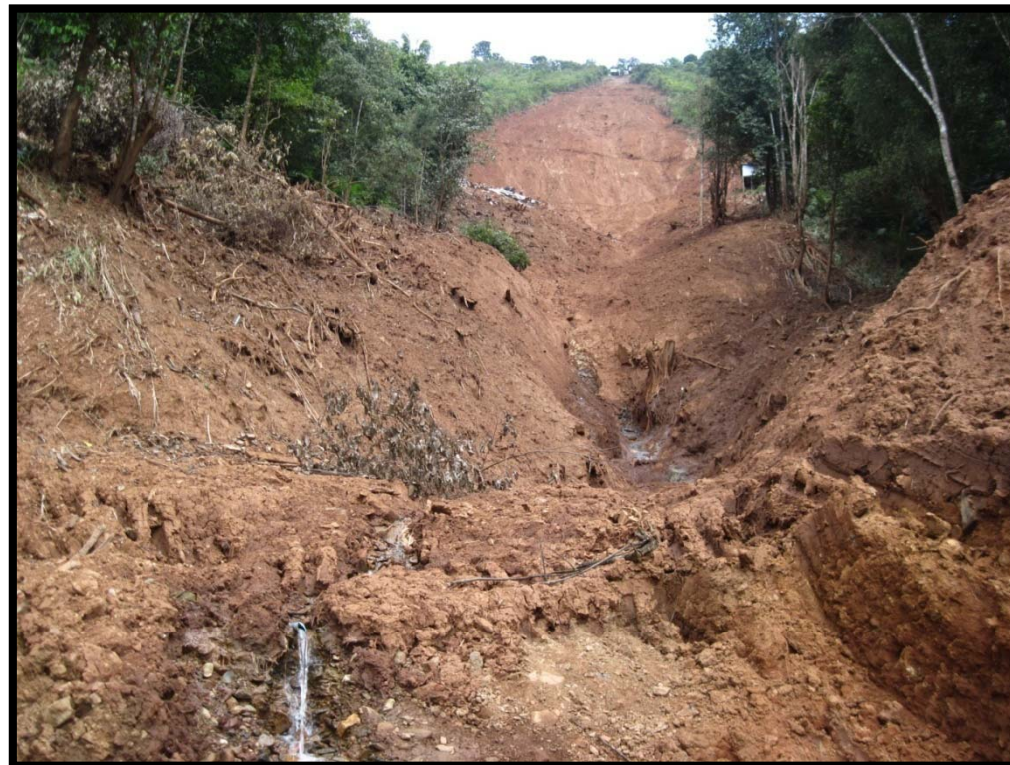
**Debris flow**

မြေသားအကျိုးအပဲ့အစအနများပြိုကျခြင်း

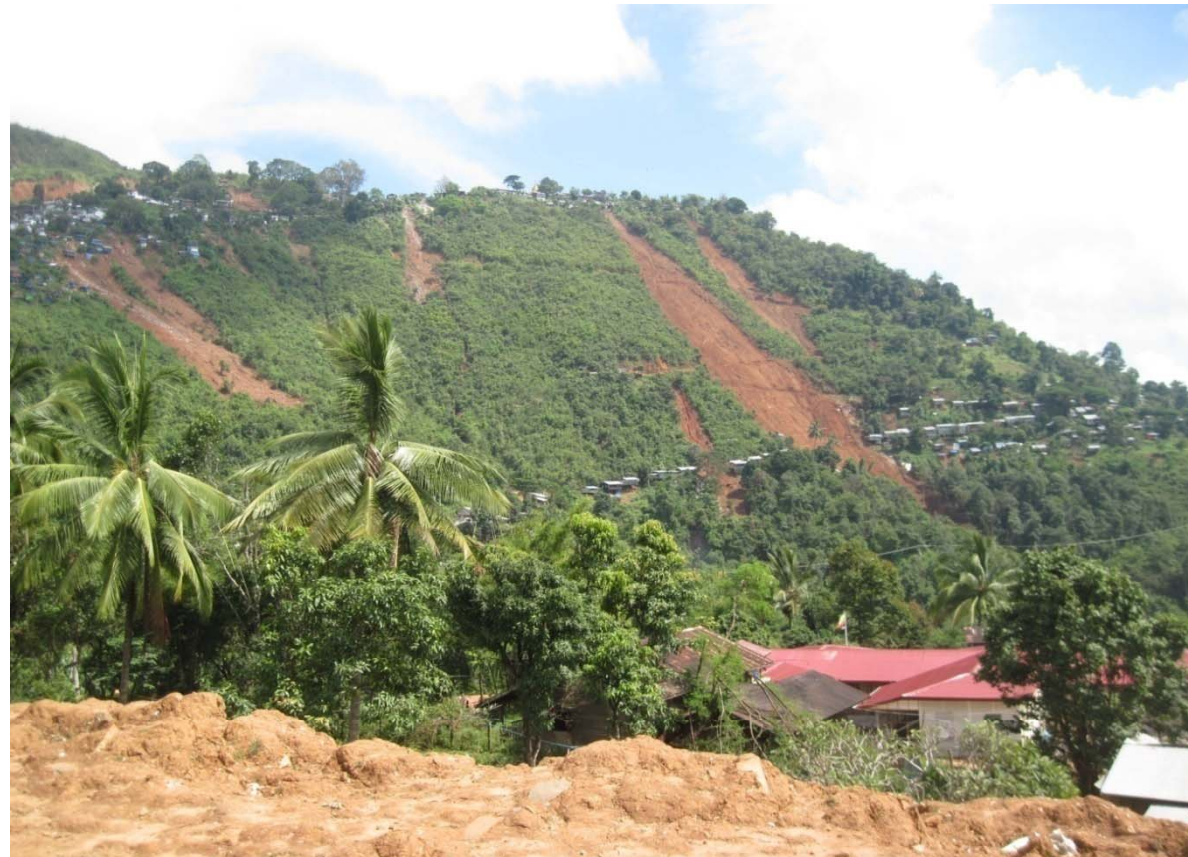
**Earthflow**

မြေလျှောကျခြင်း

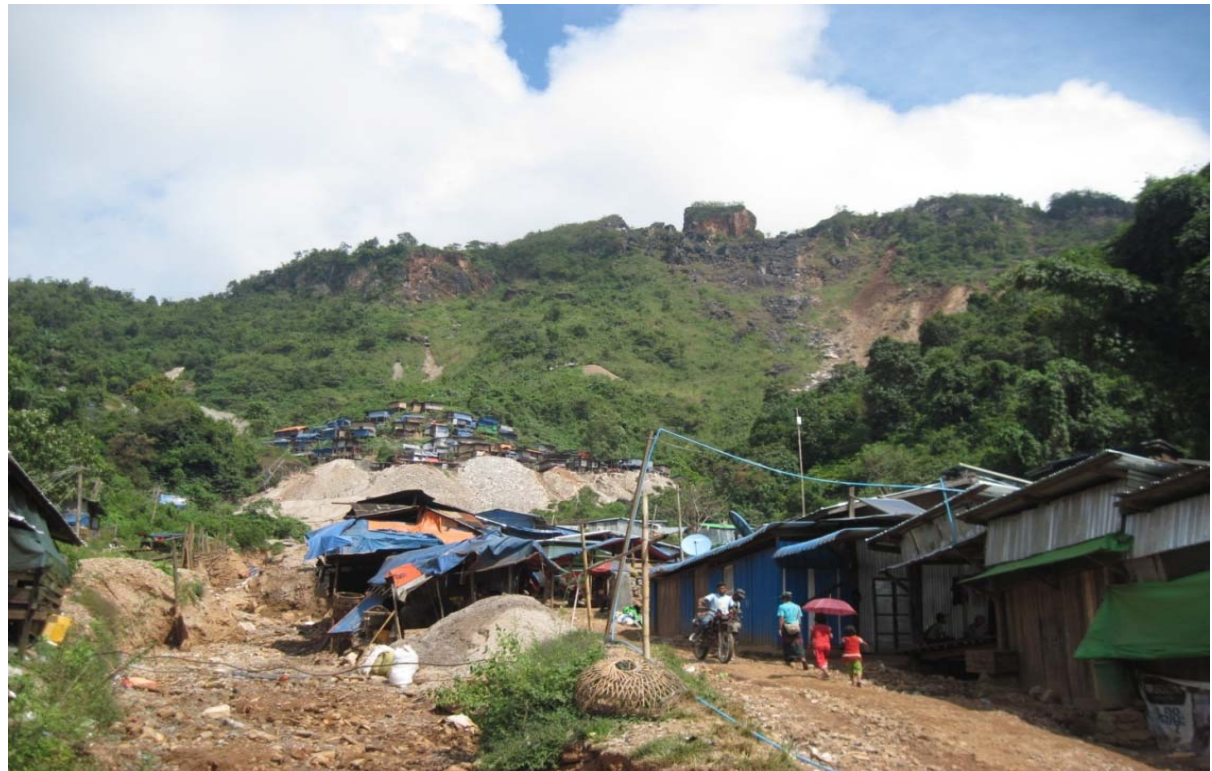
Topple

ကျောက်ကျိုးပွဲကျခြင်း

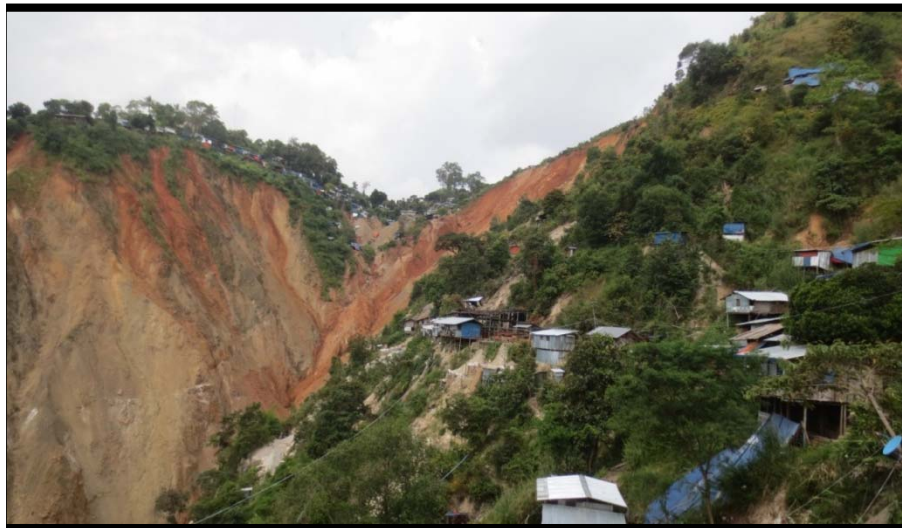
**Lineament Density Analysis**

မော်ချီးဝန်းကျင်ဒေသ၏  
Lineament Density Analysis  
image နှင့် Satellite image  
အားတွေ့မြင်ရပုံ

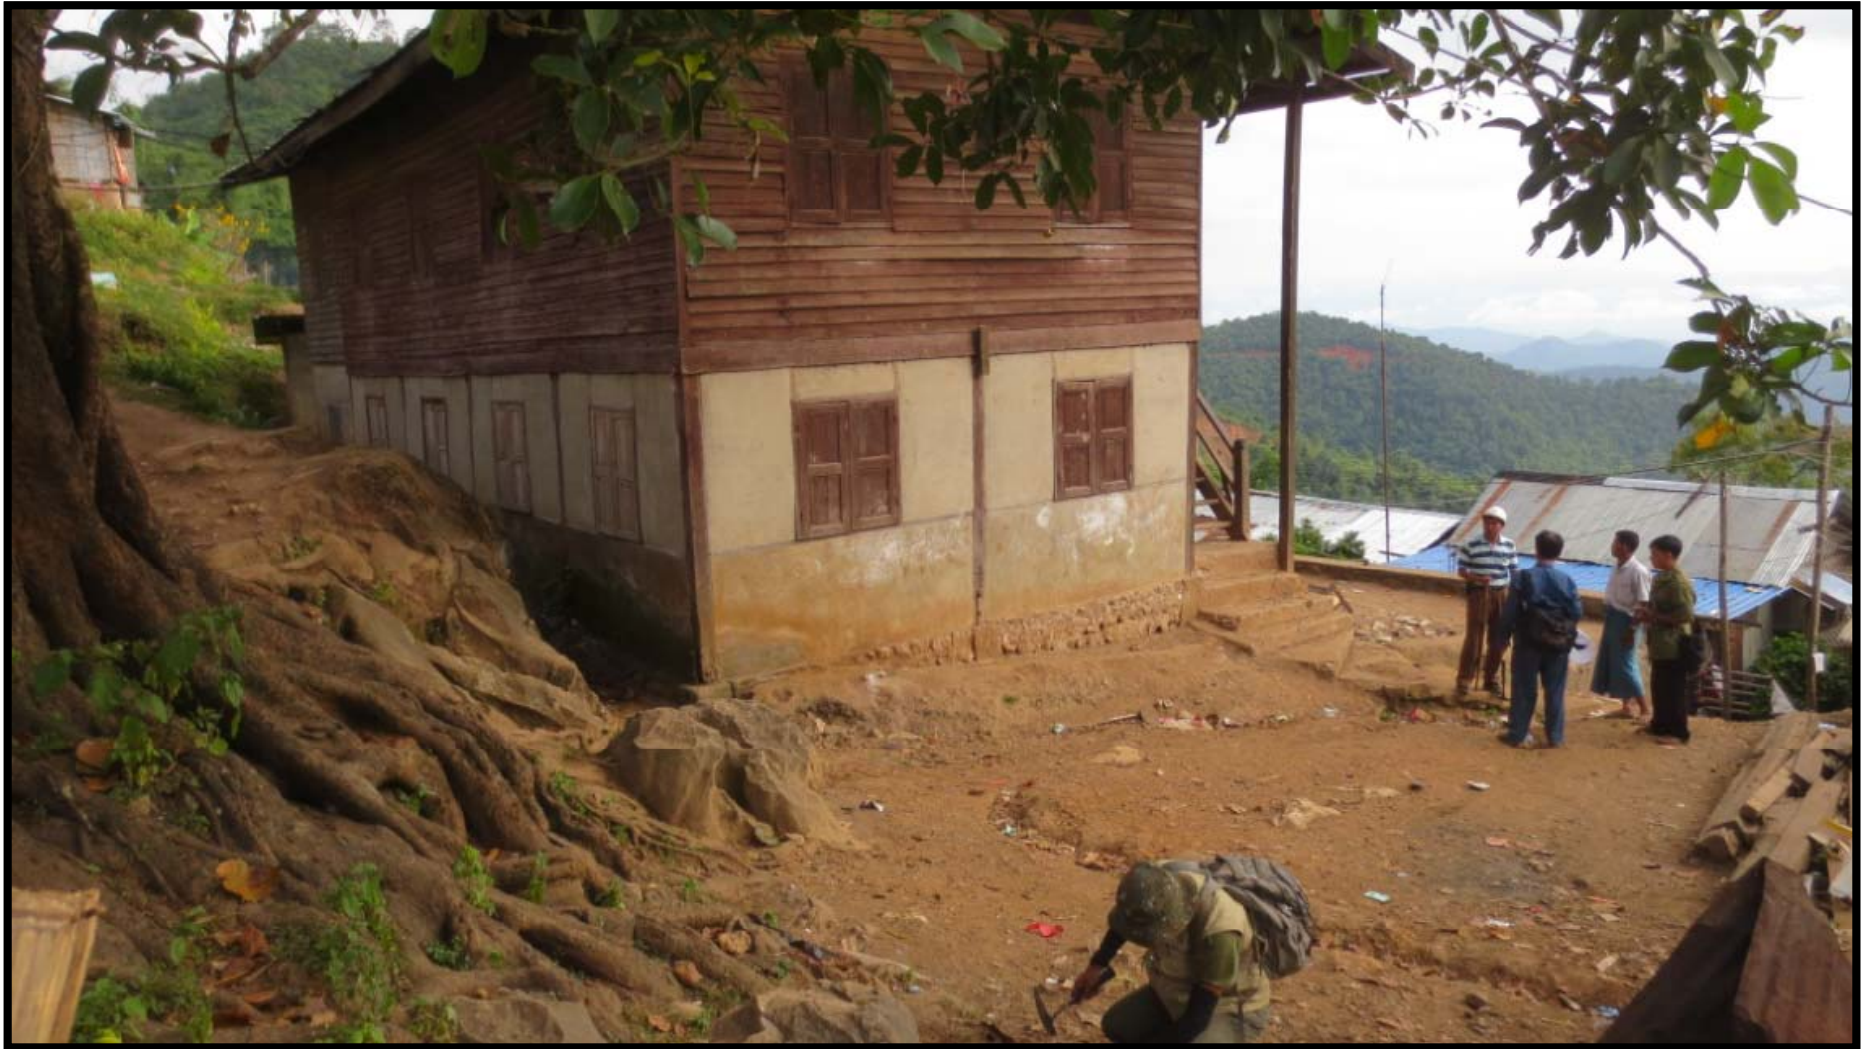
၁၃ ကုန်းစာသင်ကျောင်းတွင် ထုံးကျောက်နှင့် စကျင်ကျောက်ပေါ်ကွက်အားတွေ့မြင်ရပုံ

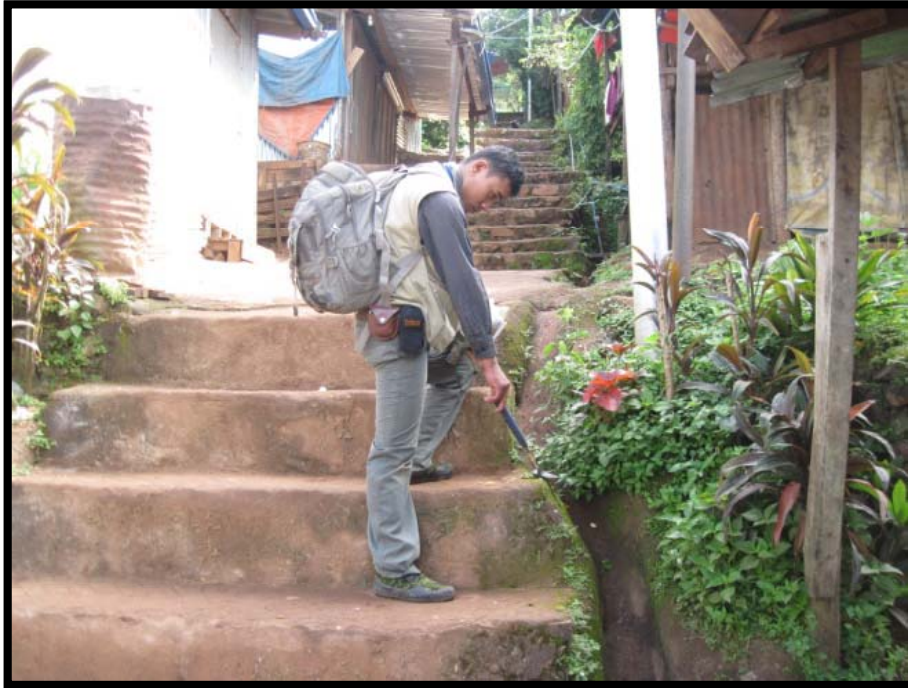
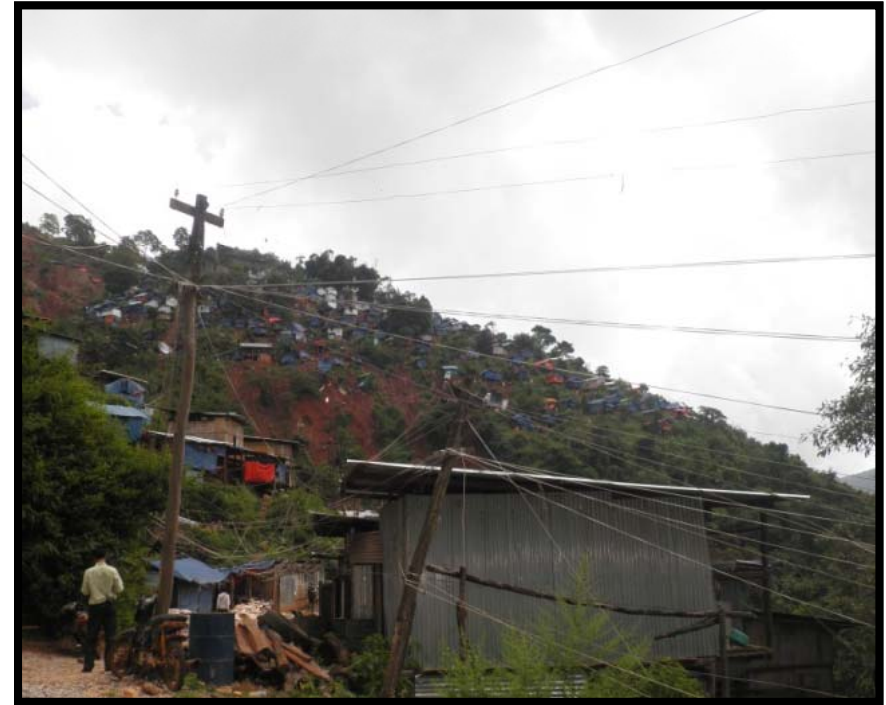
ရတနာအောင်မြေရပ်ကွက်အဆင့်အလိုက် အုတ်လှေခါးများ၊ ရေမြောင်းများဖြင့် အိမ်များအား  
အခိုင်အမာ တည်ဆောက်ထားသည်ကို တွေ့ရပုံ

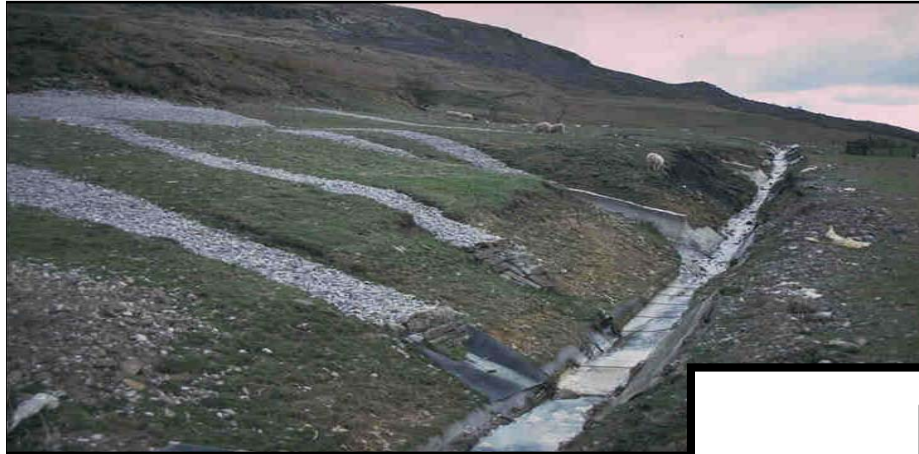
ဆင်ခြေလျော့ရှိ မြေအောက်ရေကို မြေသားအတွင်းထည့်ထားသောပိုက်များသုံး၍ ထုတ်ပေးပုံ

- ရှောင်ရှားခြင်းနည်းလမ်း။
- တွန်းချအားကို လျော့နည်းအောင်ပြုလုပ်နည်း။
- တွန်းလှန်အားကို တိုးတက်အောင်ပြုလုပ်ခြင်း။
- ရေဆင်းစနစ်ကိုပြုပြင်ထိန်းသိမ်းခြင်း။
- အထောက်အကူပေးသော structures များတည်ဆောက်ခြင်း။
- ချိတ်ဆက်ပစ္စည်းများ (anchored structures) သုံး၍ မြေပြိုမှုကိုထိန်းချုပ်ခြင်း။
- ဇီဝအင်ဂျင်နီယာနည်းပညာ။
- သဘာဝချည်ထည်ပစ္စည်း (Geotextile/geosynthesis/polyfelt)။

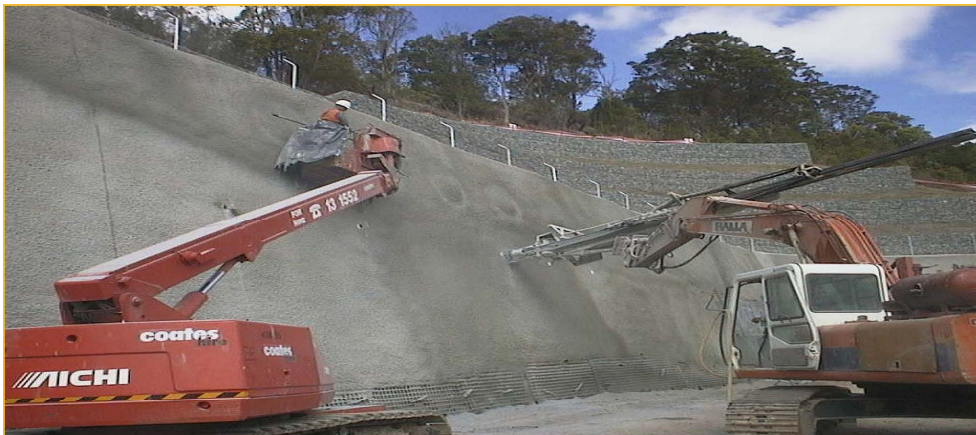
ကျောက်တုံးများကို လှောင်ချိုင့်သဖွယ်စီ၍ သံကြိုး(သို့) သံမဏိကြိုးများဖြင့် ဆိုင်းထားသော ကျောက်တုံးနံရံ ထိန်းများမြင်တွေ့ရစဉ်

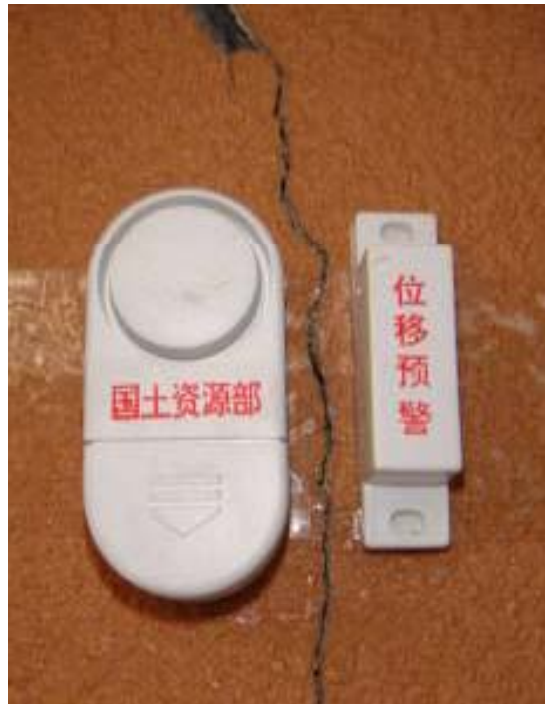
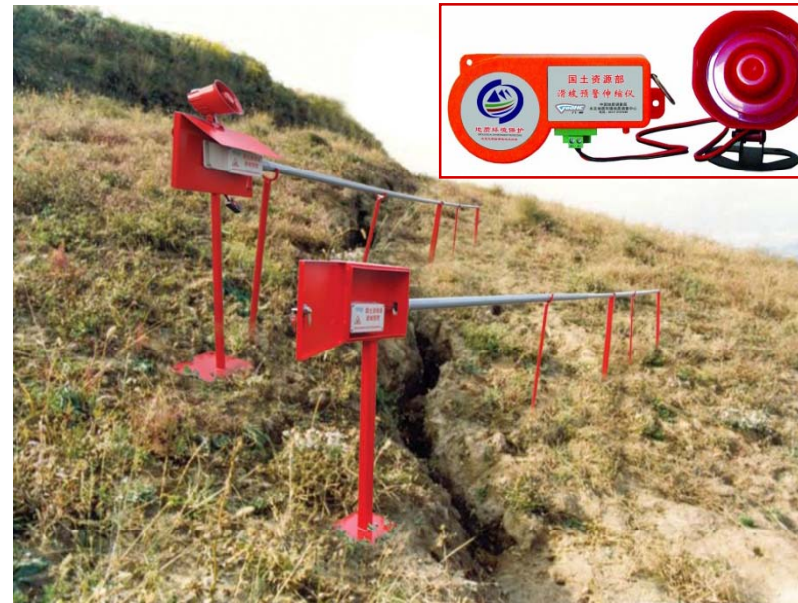
monitoring and alarm by easy device

- ① Wall cracks (displacement) monitoring and alarm (ring)

- ② Landslide displacement monitoring and alarm (ring)

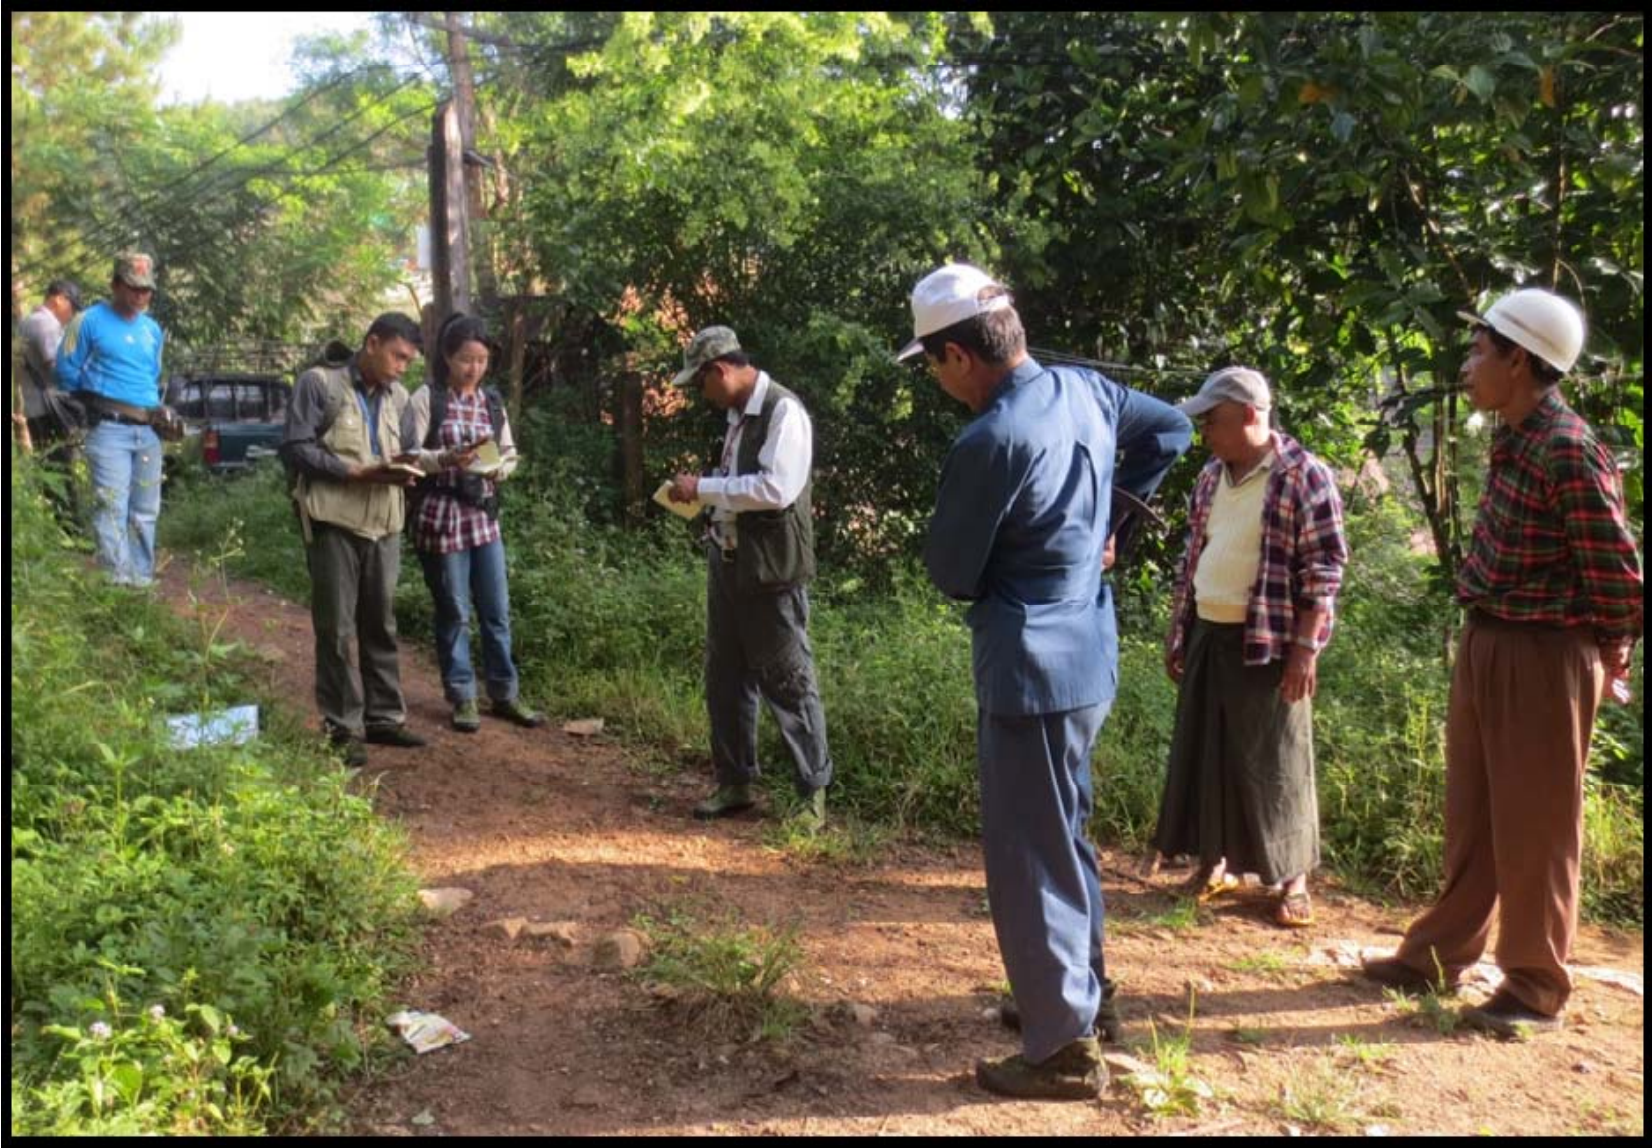
မော်ချီးဒေသ သတ္တုတွင်းဧည့်ရိပ်သာဟောင်းနေရာတွင် မြေအက်ကွဲကြောင်းဖြစ်ပေါ်နေသည့် နေ ရာ အား ကွင်းဆင်းလေ့လာနေစဉ်။
