Workshop on Geology, Mining, Exploration, Sustainability and Disaster Management

Life of Landslides in MYANMAR : Chin State Falam and Haka City, 2013

Dr. Myint Soe

Department of Geological Survey and Mineral Exploration

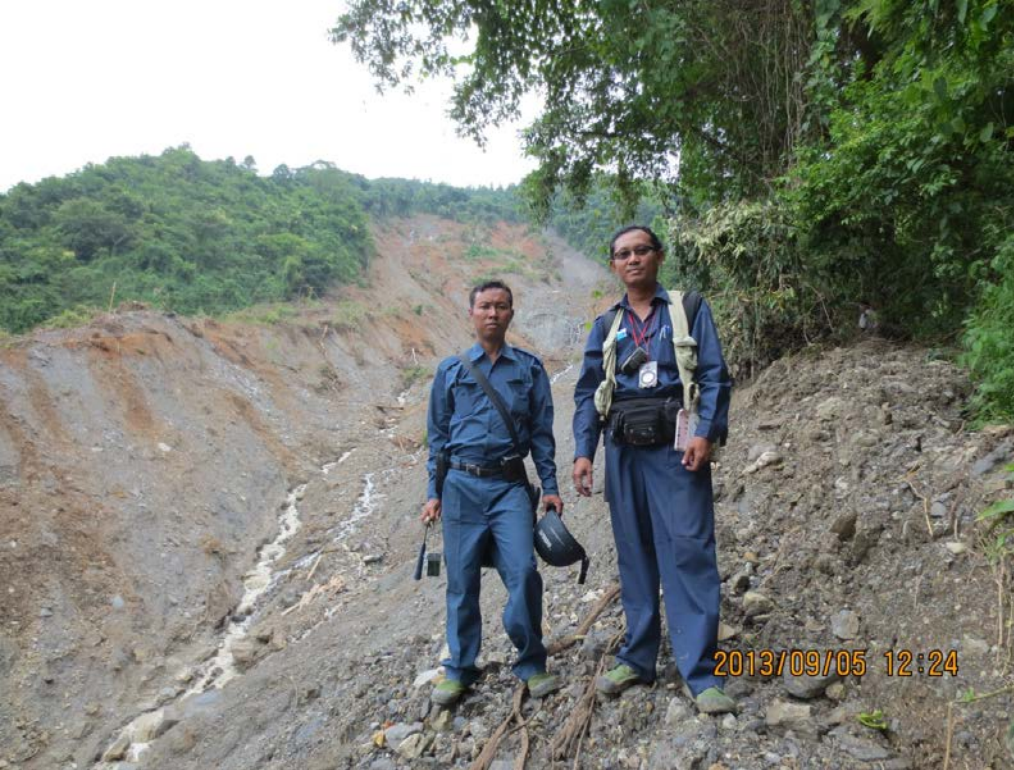
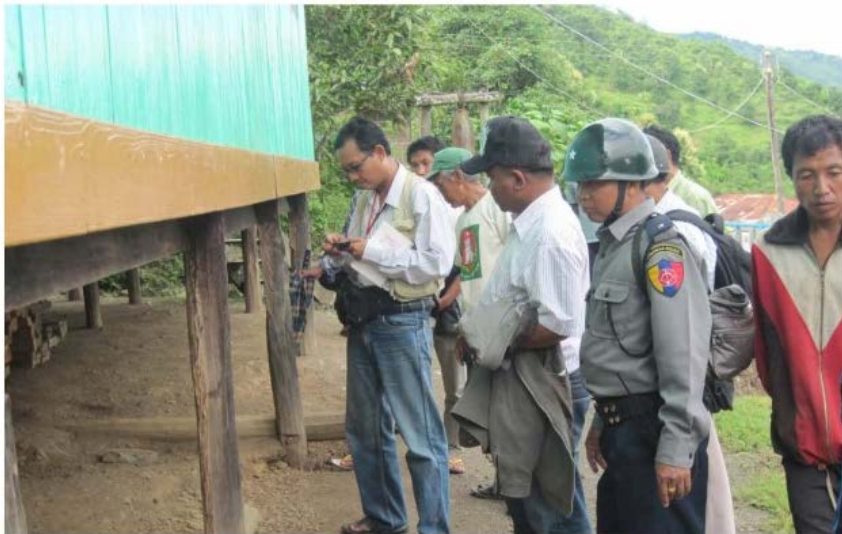
ပုံ(၁၃) ဇာလိုင်ရွာအတွင်း ဘူမိဗေဒဝန်ထမ်းများမှ အက်ကြောင်းကြီးများ၏ လားရာများ၊ အနေအထားများနှင့် ဘူမိဗေဒသတင်းအချက်အလက်စုဆောင်းရယူနေစဉ်။

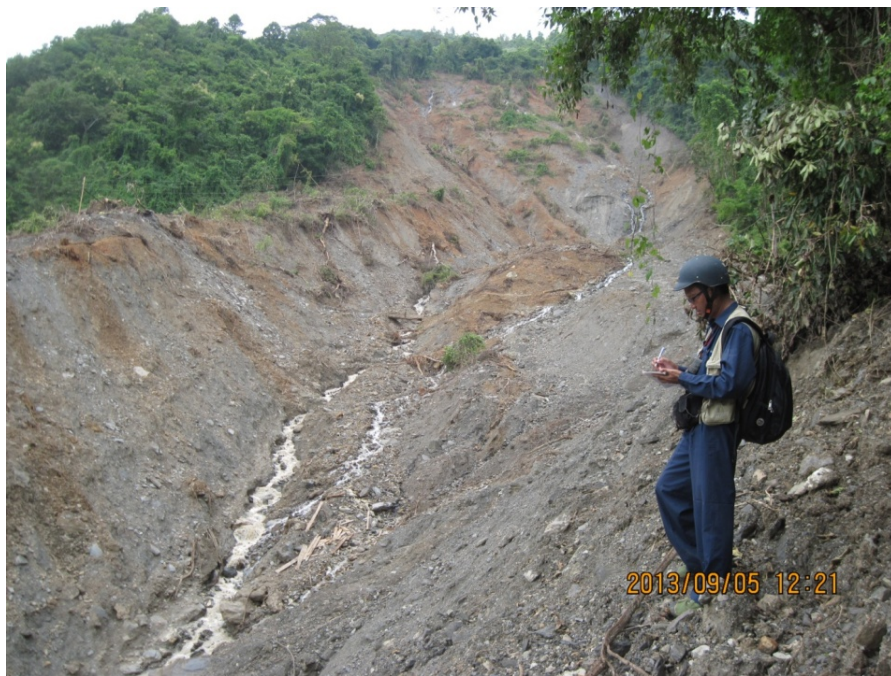
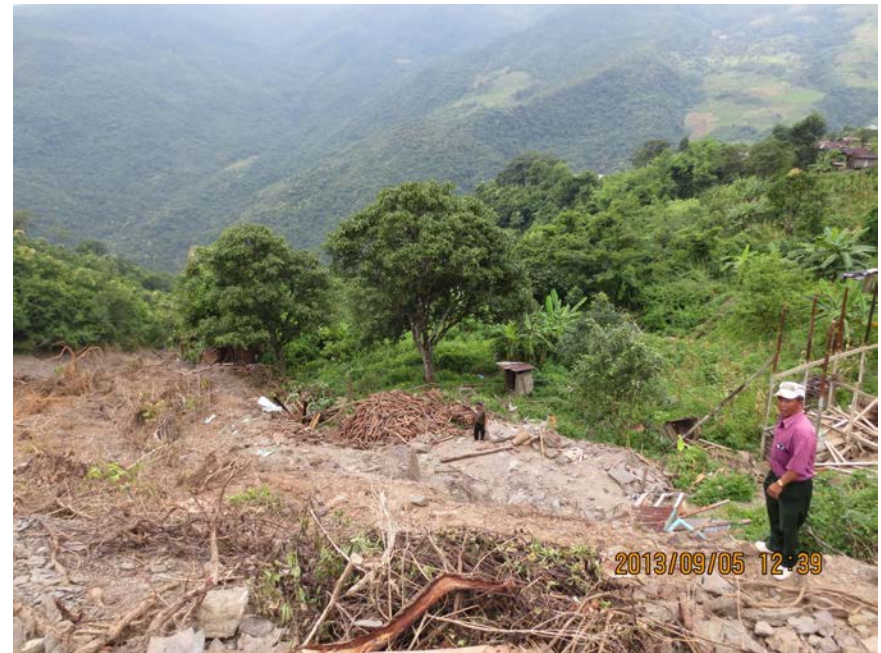
- 23.8.2013 (15:00 PM) at Zarlai - Laizo, Falam
- 30 m depth x 70 m width x 150 m length
- Contact weak zone of clastic rock by weathering and resistance rock
- Gravity effect
- Big volume big landslide
- 3 persons passed away

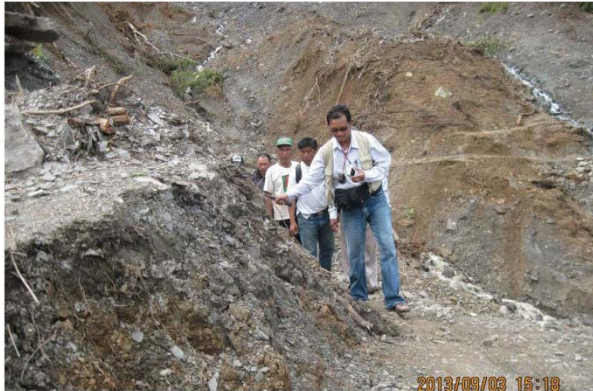
ပုံ(၉) ကွင်းဆင်းတူးမိပေဝန်ထမ်းများမှ အောက်ခံကျောက်လွှာအမျိုးအစား၊ အနေအထားနှင့် အက်ပြိုင်းများအား တိုင်းတာလေ့လာနေစဉ်။

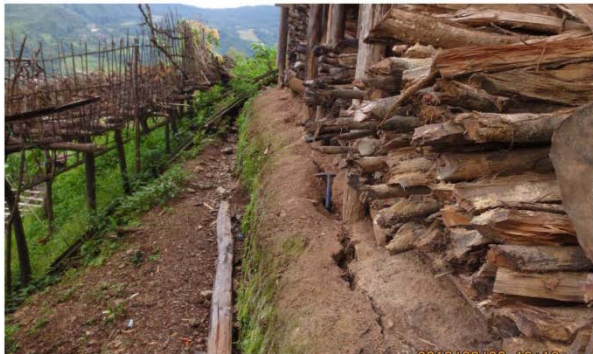
ပုံ(၁၀) ဇာလိုင်ရွာအတွင်း ပင်မအက်ရာ ၃၂၀ အား ကန့်လန့်ဖြတ်အက်ရာဖြစ်သော ၃၀ ခုရှိသော အက်ရာအား တွေ့မြင်ရစဉ်။

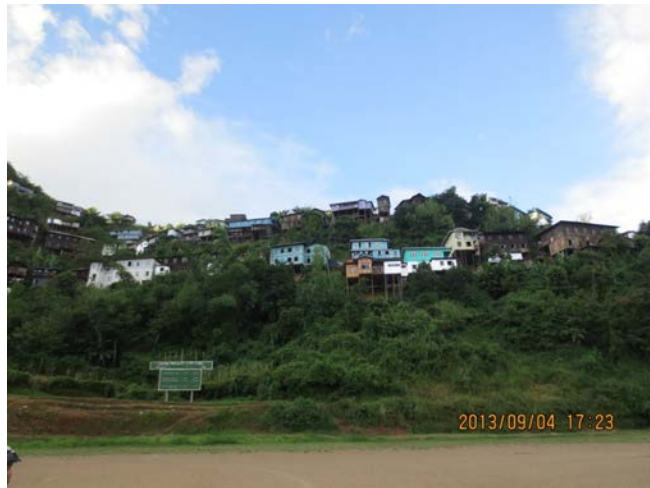
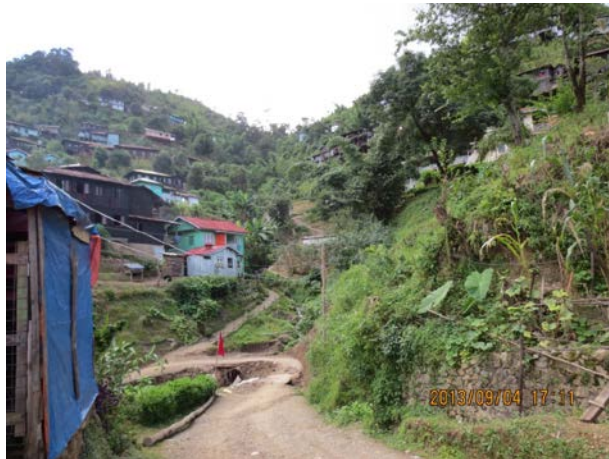
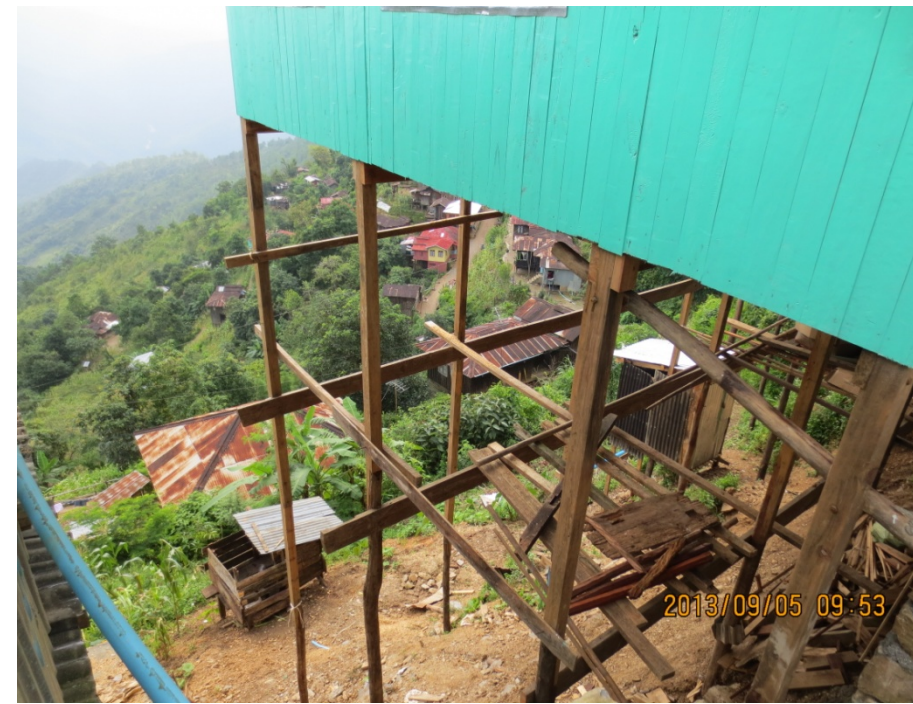
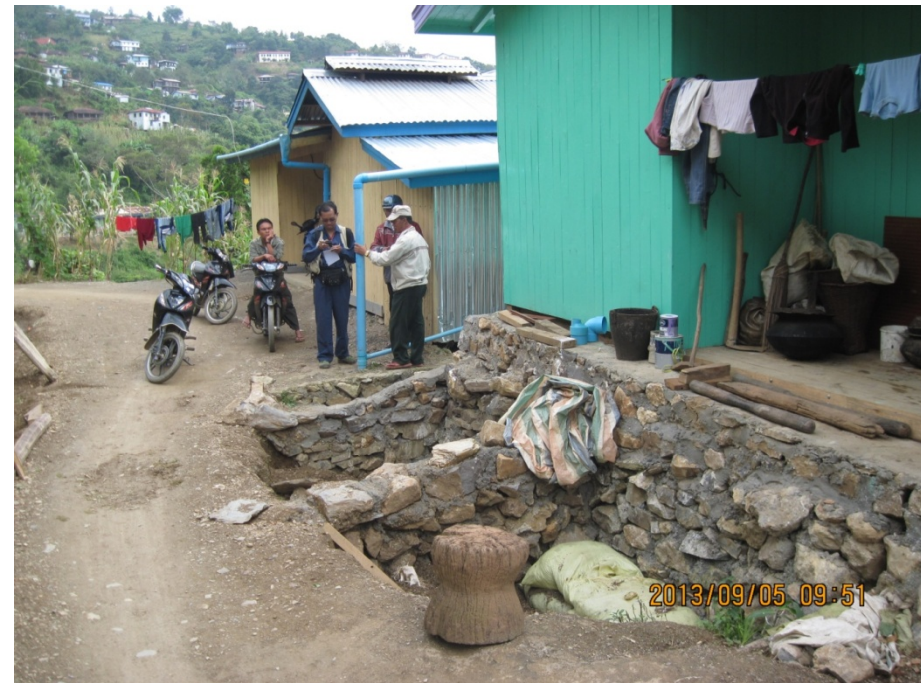
- Chin people life style
- Construct ion Fish pond at mountain
- Houses were built at top of steep slope
- Along parallel crack
- Local Landslide Prevention at Falam City

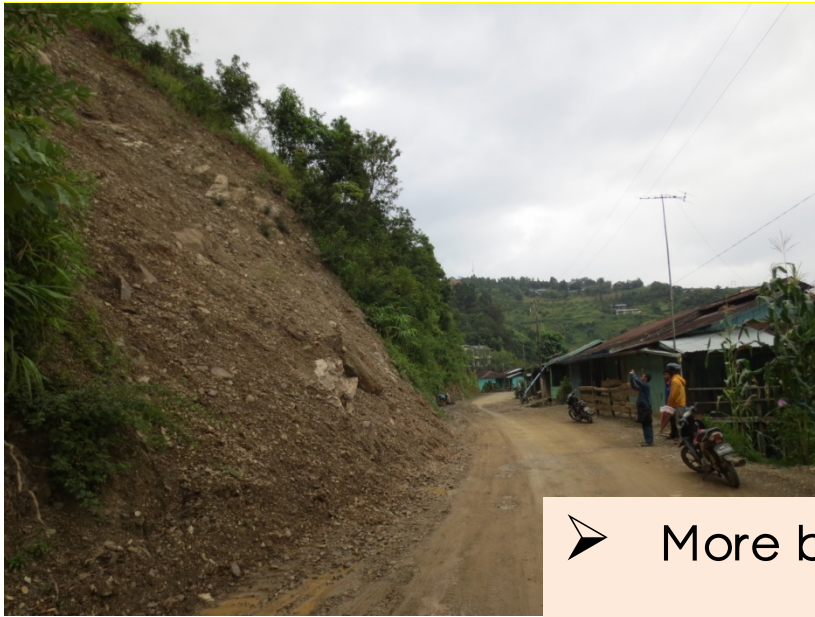
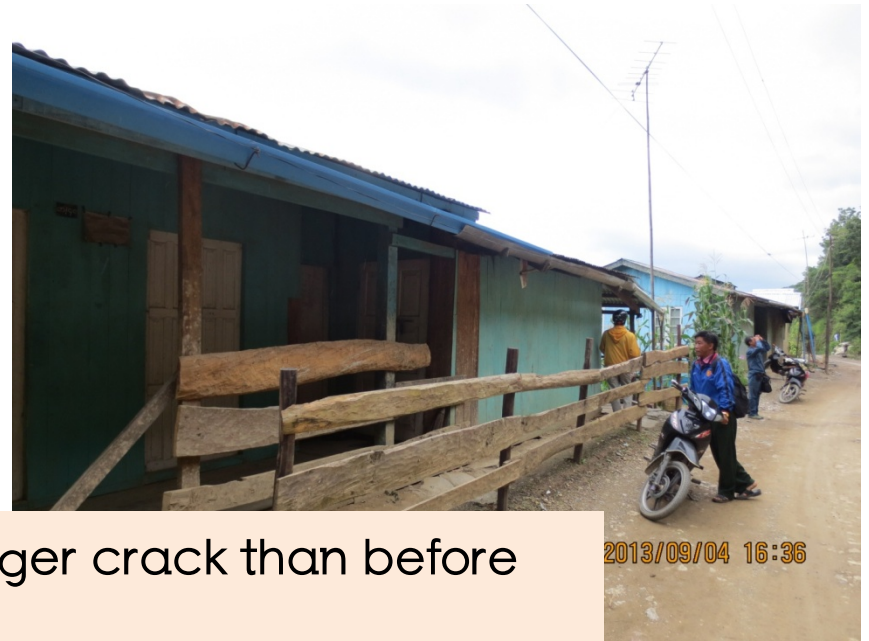
- More bigger crack than before
- Parallel crack with contour line
- landslide step by step
- New Under ground water

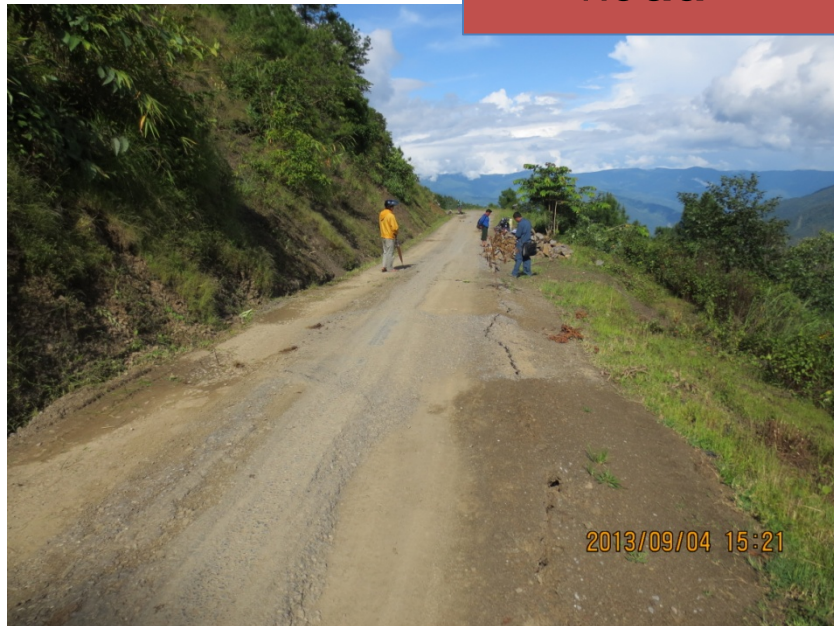
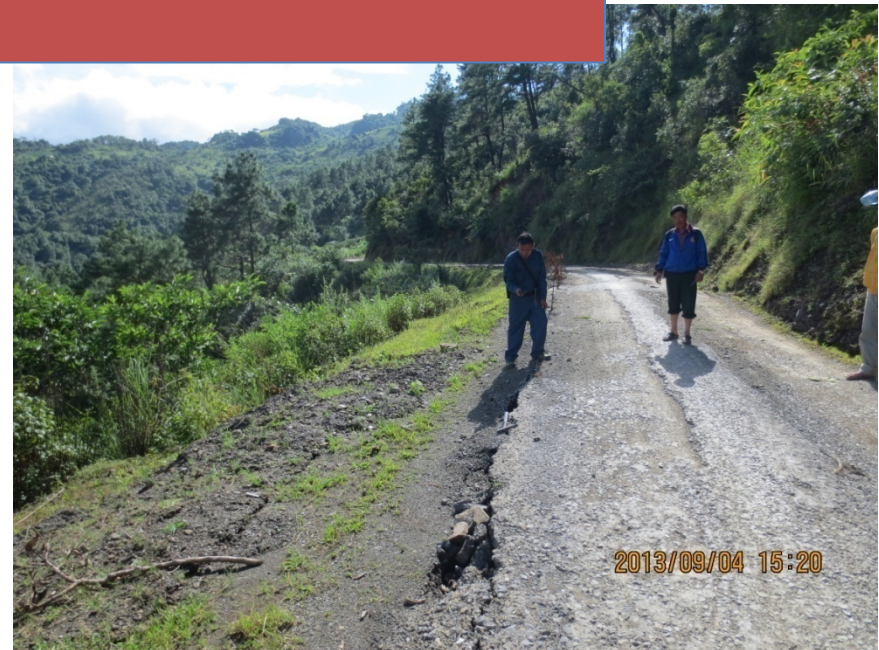
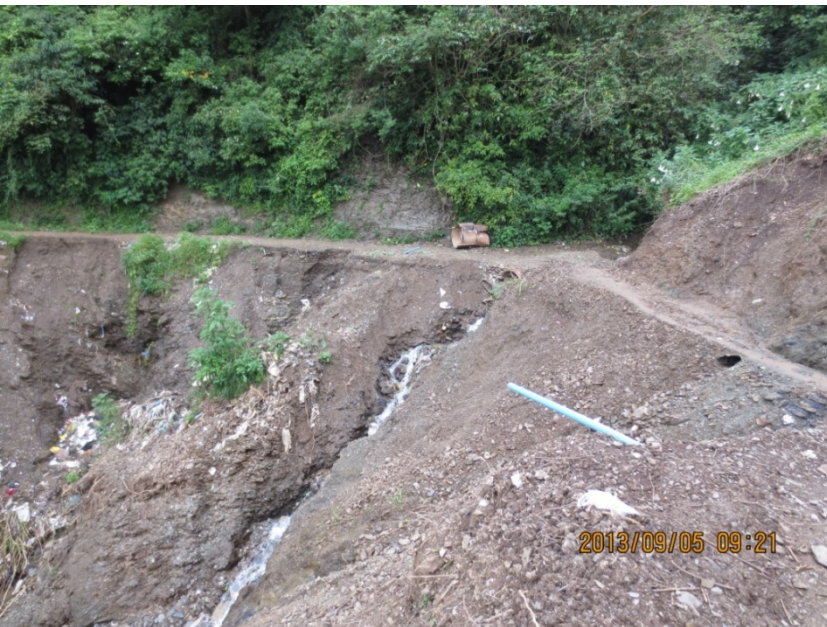
❑ Earth flow landslide at Kalay — Falam Car Road

- Depend on
- Steep Slope
- Lithology, bed rock
- Rain, under ground water
- Surveyed in Falam City

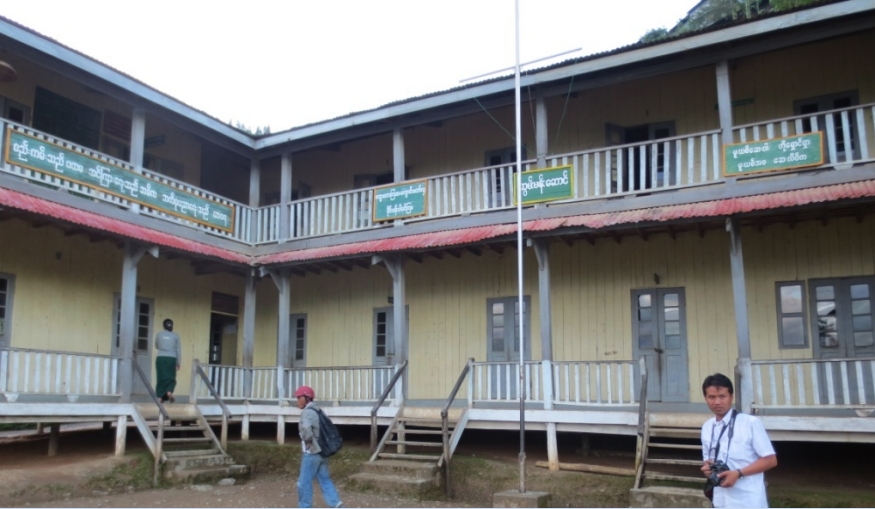
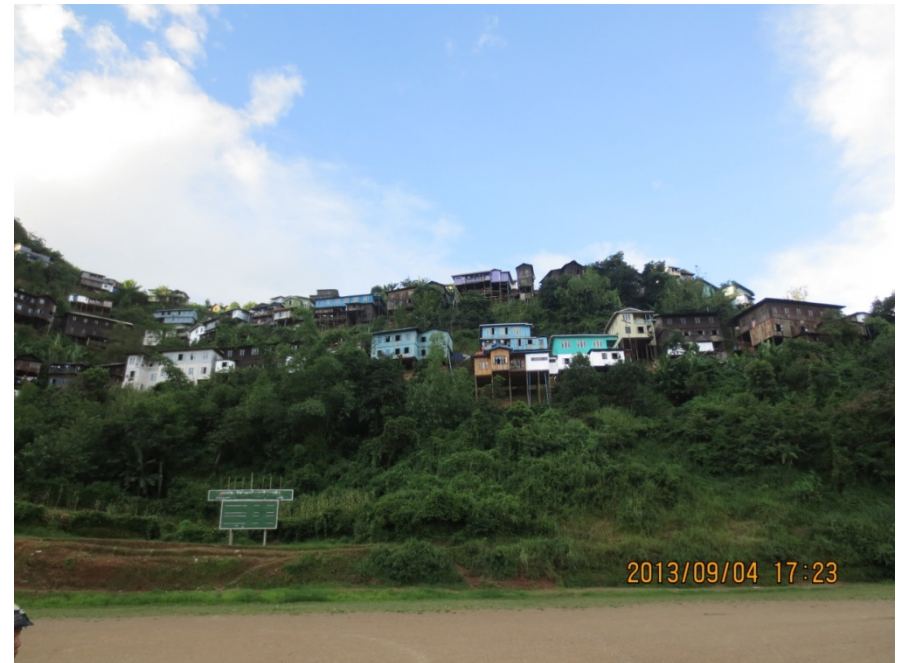
- No.1 Joint Falam High School
- 310-330 alignment crack
- 20 -40 Oblique crack
- 3 feet per year landslide moving
- Regional Structure and Geological data

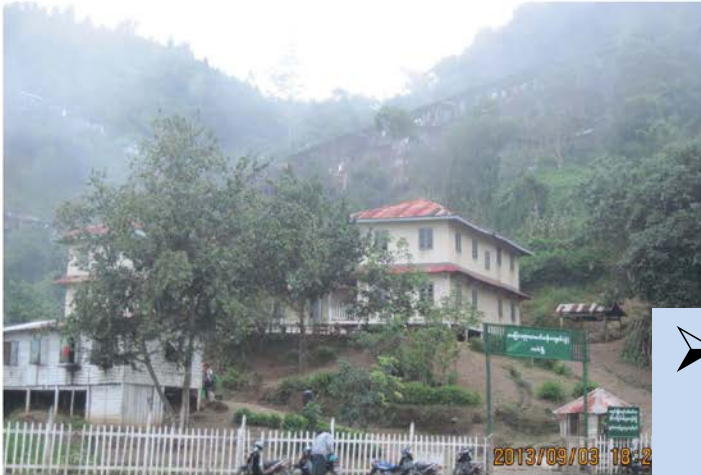
ပုံ(၂၃) ဖလမ်းမြို့ရှိ အခြေခံပညာအထက်တန်းကျောင်း (ခွဲ) အား တွေ့မြင်ရစဉ်။

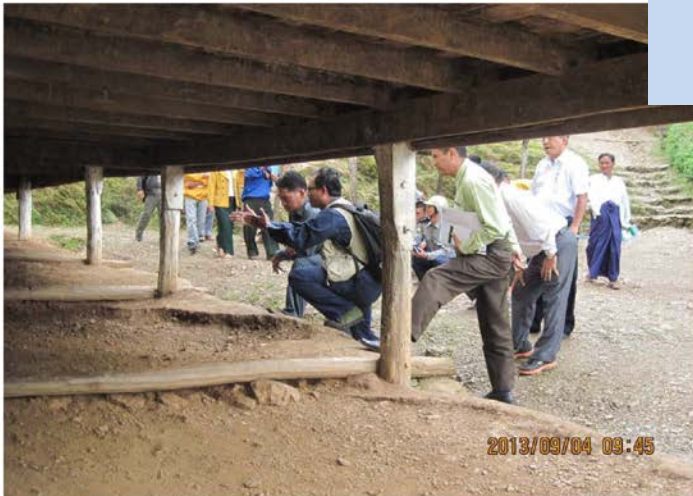
ပုံ(၂၄) ချင်းပြည်နယ်ဝန်ကြီးချုပ်မှ ၄.၉.၂၀၁၃ ရက်နေ့တွင် လာရောက်၍ ဖလမ်းမြို့ အခြေခံပညာအထက်တန်းကျောင်း(ခွဲ) ကျောင်းဆောင်အောက် မြေအက်ကြောင်းရာ များအား ကြည့်ရှုစစ်ဆေးနေစဉ်။

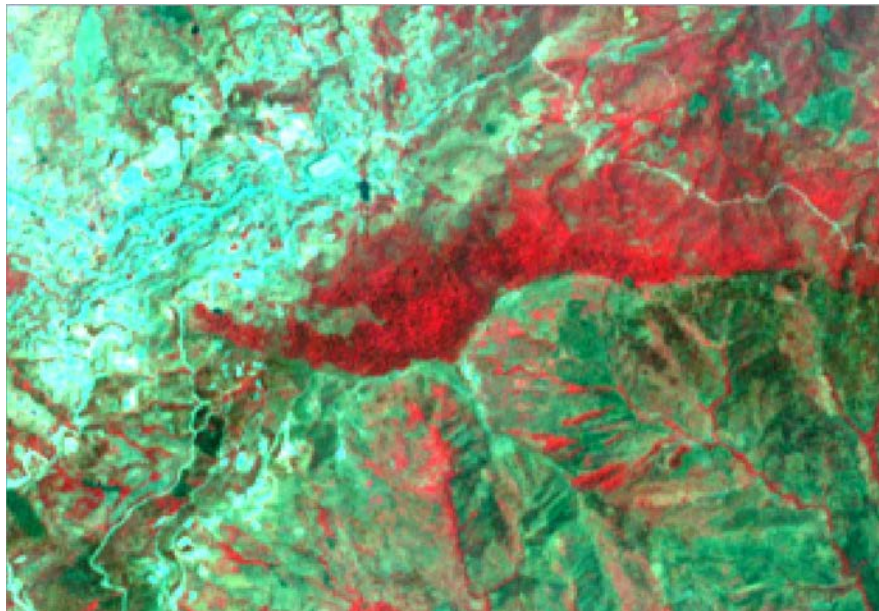
24.4.2008 (Japan ASTER Satellite Image 30 m)

Can detect damage area before and after landslide from Satellite Image data

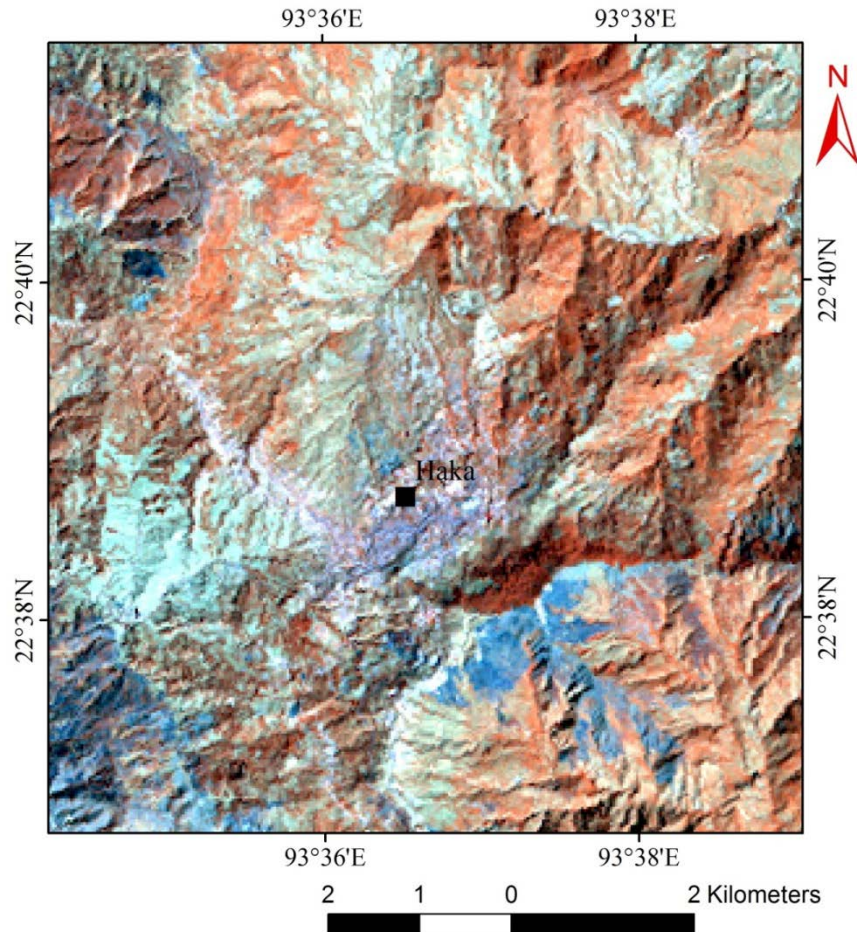
19.2.2002 (Landsat 7 ETM_ RGB 457)

- Old big landslide caused before in Haka City as Satellite Image data
- Haka city was built on old landslide

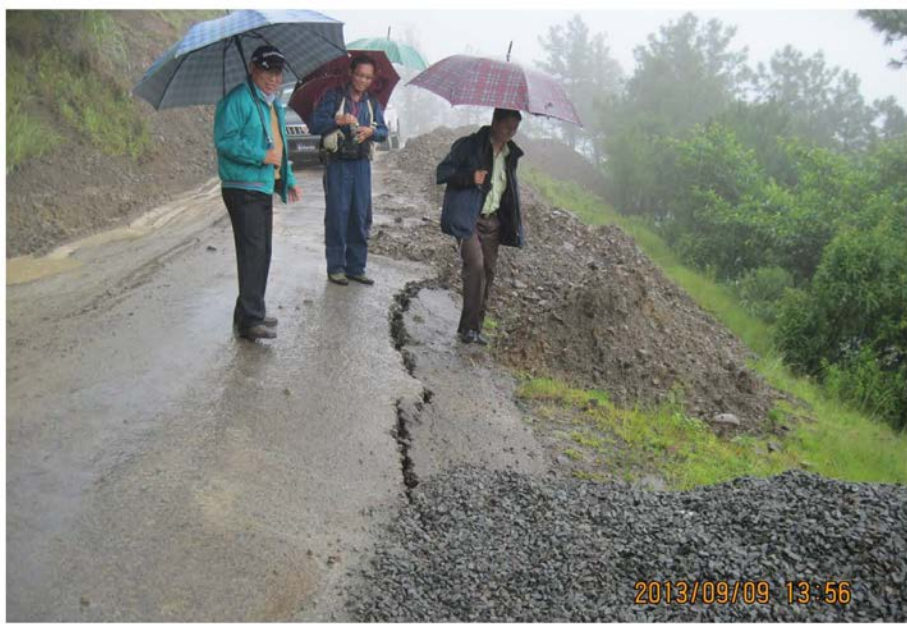
ပုံ(၁) ချင်းပြည်နယ်၊ ဆောက်လုပ်ရေးနှင့်လမ်းပန်းဆက်သွယ်ရေးဝန်ကြီးနှင့်အဖွဲ့မှ ဘူမိဗေဒ ကွင်းဆင်းဝန်ထမ်းများအား ဟားခါးမြို့အတွင်း မြေထုရွေလျားမှု၊ မြေထုနိမ့်ဆင်းမှုနှင့် အက်ကွဲကြောင်းအခြေအနေများအား လိုက်လံပြသပေးနေစဉ်။

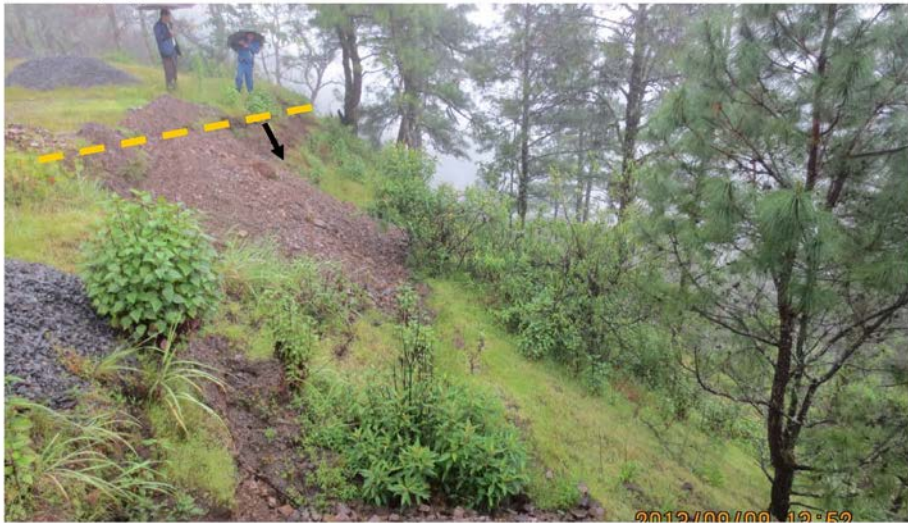
ပုံ(၄) ချင်းပြည်နယ်၊ ဟားခါး - ဂန့်ဂေါကားလမ်း ၂ မိုင် ၂ ဖီလုံနေရာတွင် အနောက်မြောက်-အရှေ့တောင် ၁၆၀ လားရာဖြင့် ပြတ်ရွေ့တစ်ခုအား အောက်ဖက်သို့ ၃ ပေခန့်နိမ့်ဆင်း ကျသွားသည်ကို တွေ့မြင်ရပုံ။

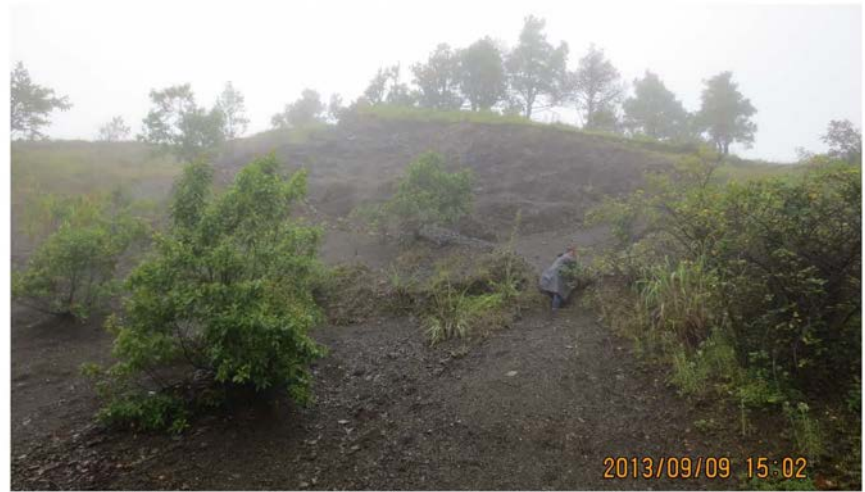
ပုံ(၆) ချင်းပြည်နယ်၊ ဟားခါး - ဂန့်ဂေါကားလမ်း ၂ မိုင် ၂ ဖီလုံနေရာ၏ တောင်နံရံတွင် အောက်ခံ ကျောက်သားနှင့် အနုအထားအား ဘူမိဗေဒဝန်ထမ်းတစ်ဦးမှ လေ့လာ နေစဉ်။

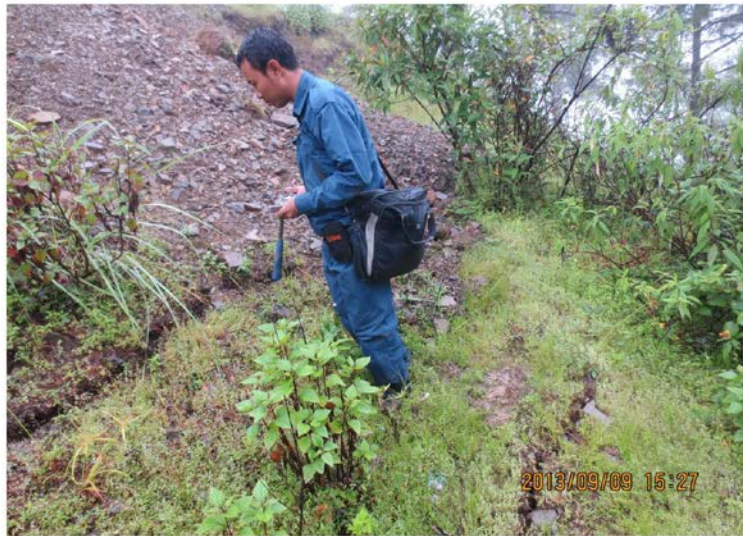
ပုံ(၇) ချင်းပြည်နယ်၊ ဟားခါး - ဂန့်ဂေါကားလမ်း ၂ မိုင် ၂ ဖာလုံနေရာရှိ အောက်ဖက် တောင်စောင်းတွင် ကားလမ်းရှိ ပြတ်ရွေ့နှင့်အပြိုင်ဖြစ်ပေါ်နေသော အက်ရာများအား တွေ့မြင်ရစဉ်။

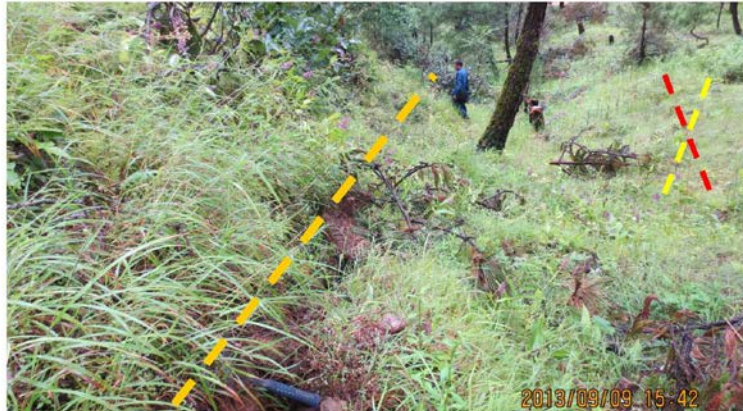
ပုံ(၈) ချင်းပြည်နယ်၊ ဟားခါး - ဂန့်ဂေါကားလမ်း ၂ မိုင် ၂ ဖာလုံနေရာ၏ အောက်ဖက် တောင်စောင်းတွင် အနောက်မြောက်-အရှေ့တောင် ၁၆၀ လားရာရှိသော ပြတ်ရွေ့အား ကန့်လန့်ဖြတ်နေသည့် အရှေ့မြောက်-အနောက်တောင် ၄၀ ရှိသော ပြတ်ရွေ့ကြောင်း ကြီးအား ရှည်လျားစွာတွေ့မြင်ရပုံ။

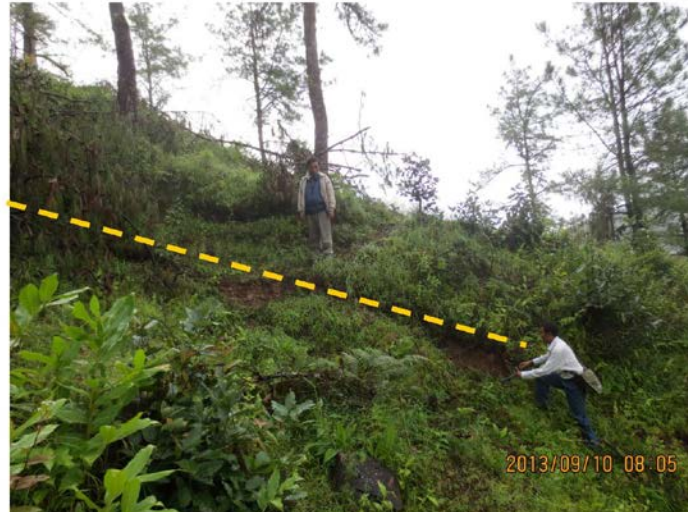
ပုံ(၉) ချင်းပြည်နယ်၊ ဟားခါး - ဂန့်ဂေါကားလမ်း ၂ မိုင် ၂ ဖာလုံနေရာရှိ အောက် တောင်စောင်းတွင် ဘူမိဗေဒဝန်ထမ်းတစ်ဦးမှ ပြတ်ရွေ့အနေအထားနှင့် လှုပ်ရှားမှုအား တိုင်းတာလေ့လာနေစဉ်။

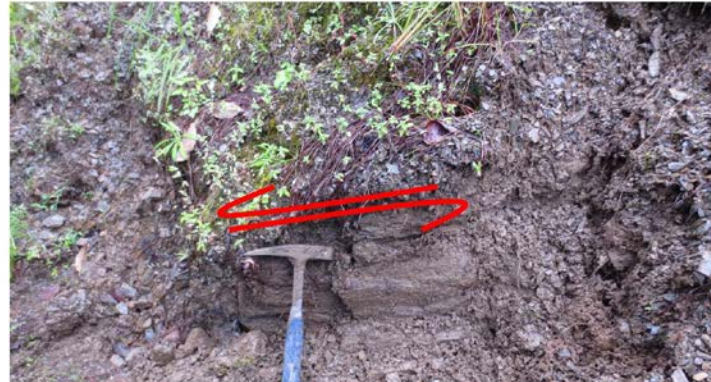
ပုံ(၁၀) ချင်းပြည်နယ်၊ ဟားခါး - ဂန့်ဂေါကားလမ်း ၂ မိုင် ၂ ဖာလုံနေရာ၏ အောက်ဖက် တောင်စောင်းတွင် အရှေ့မြောက်-အနောက်တောင် ၄၀ ရှိသော ပြတ်ရွေ့ကြောင်း ကြီးအား ကန့်လန့်ဖြတ်နေသည့် အရှေ့-အနောက်လားရာရှိ ပြတ်ရွေ့တစ်ကြောင်းအား လေ့လာတွေ့ရှိရစဉ်။

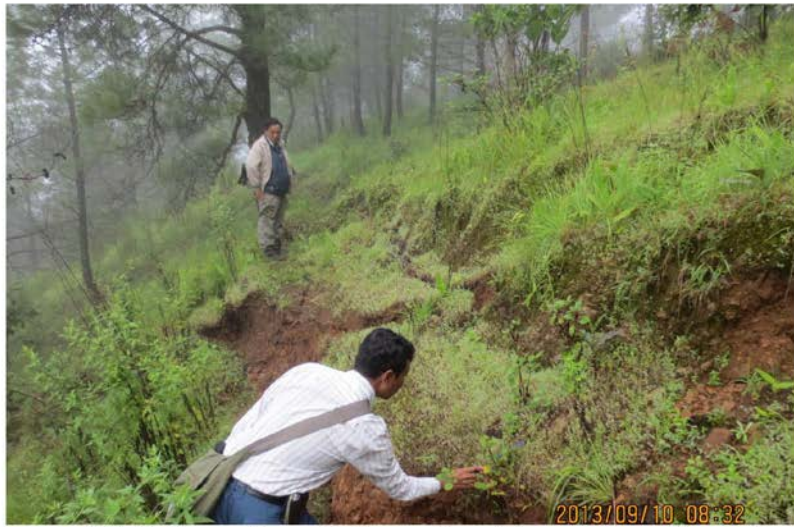
ပုံ(၁၃) ချင်းပြည်နယ်၊ ဟားခါး - ဂန့်ဂေါကားလမ်း ၊ မိုင် ၂ ဖာလုံနေရာရှိ အောက်ဖက် တောင်စောင်းတစ်လျှောက် မြေအက်ကြောင်းကြီးများအား တိုင်းတာလေ့လာနေစဉ်။

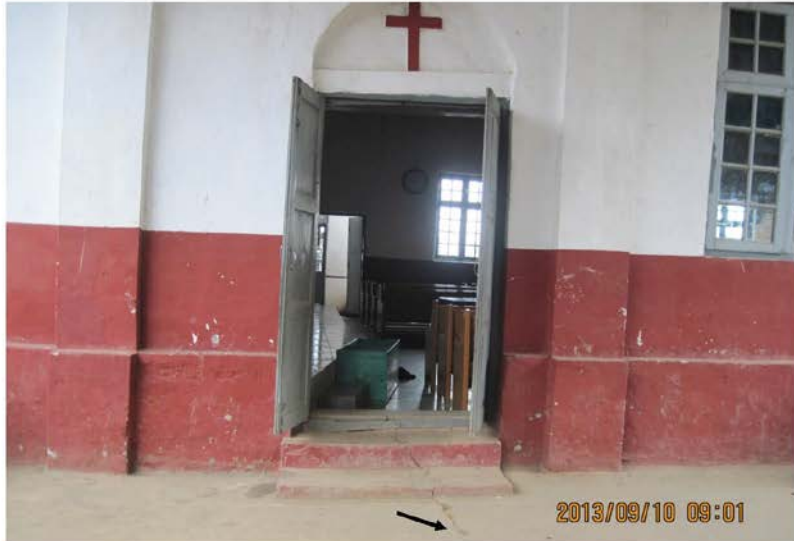
ပုံ(၁၄) ချင်းပြည်နယ်၊ ဟားခါးမြို့ ဈေးသစ်ရပ်ကွက်၊ ဇိုင်အွမ်ဘုရားရှိခိုးကျောင်းတောင် တောင်-မြောက်လားရာရှိသော အက်ကြောင်းတစ်ခုအား တွေ့မြင်ရစဉ်။

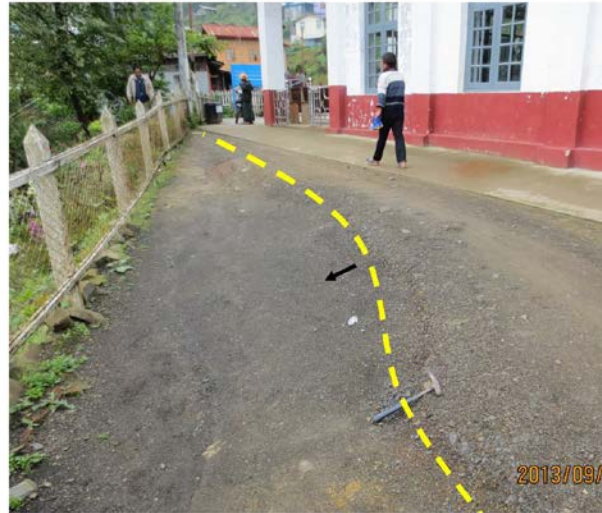
ပုံ(၁၇) ချင်းပြည်နယ်၊ ဟားခါးမြို့ ဈေးသစ်ရပ်ကွက်၊ ဇိုင်အွမ်ဘုရားရှိခိုးကျောင်းတွင် အရှေ့-အနောက်လားရာရှိ ပြတ်ရွှေ့တစ်ခုအား မြောက်ဘက်သို့ ၂ ပေ - ၃ ပေခန့် နှစ်စဉ် နိမ့်ဆင်းလေ့ရှိ ကြောင်းအား တွေ့မြင်ရပုံ။

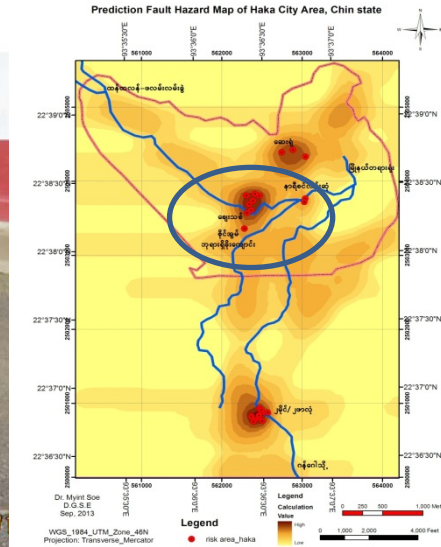
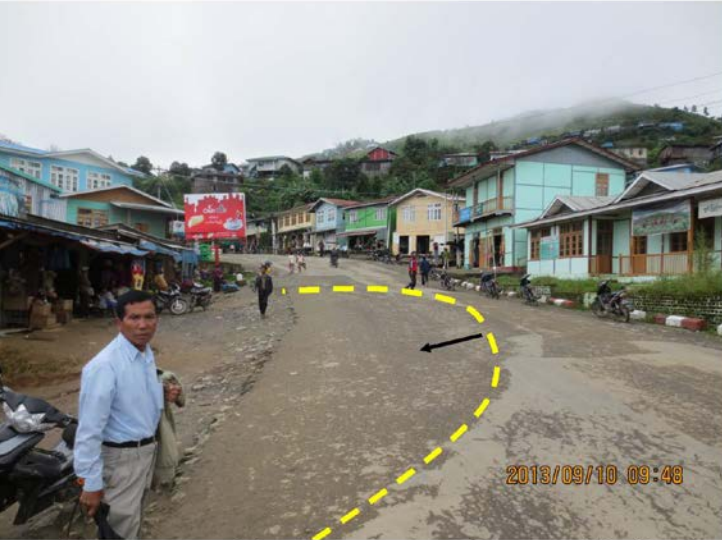
ပုံ(၁၉) မြေထုရရွေ့လျားမှု သိသိသာသာရွေ့လျားမှု နှစ်စဉ်အများဆုံး ဖြစ်ပေါ်လေ့ရှိသည့် ချင်းပြည်နယ်၊ ဟားခါးမြို့ ဈေးသစ်ရွှေ့ ကားလမ်းတစ်နေရာအား မြောက်ဘက်သို့ နိမ့်ဆင်းနေသည်ကို တွေ့မြင်ရစဉ်။

- Moving and down every year.
- At central city and Church
- Why?

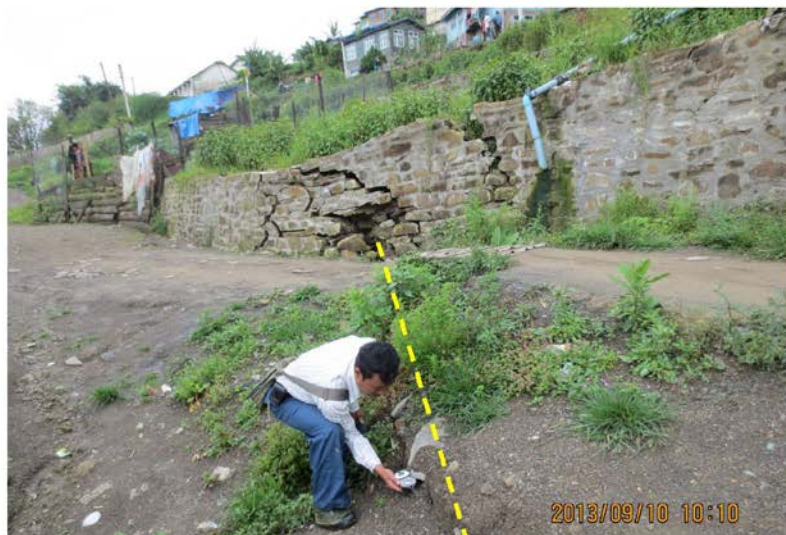
ပုံ(၂၁) မြေထုရွေ့လျားမှု သိသိသာသာရွေ့လျားမှု နှစ်စဉ်အများဆုံး ဖြစ်ပေါ်လေ့ရှိသည့် ချင်းပြည်နယ်၊ ဟားခါးမြို့၊ ဈေးသစ်ရပ်ကွက်ရှိ တောင်-မြောက်လားရာပြတ်ရွေ့ လမ်းကြောင်းအတိုင်း ပျက်ဆီးမှုအား တွေ့မြင်ရစဉ်။

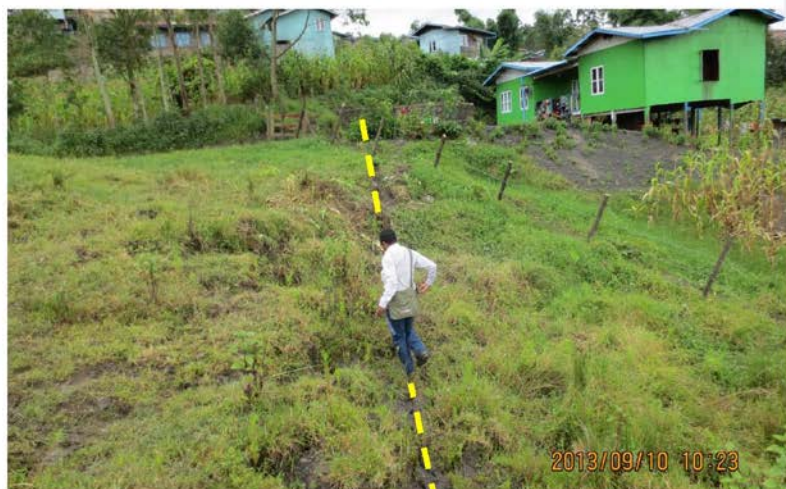
ပုံ(၂၂) မြေထုရွေ့လျားမှု သိသိသာသာရွေ့လျားမှု နှစ်စဉ်အများဆုံး ဖြစ်ပေါ်သော ဟားခါးမြို့ ဈေးသစ်ရပ်ကွက်ရှိ ယူတီအမ်မြေပုံအမှတ် 2293/10_ 562412 E , 2503830N နေရာ တွင် ဂုဌဝံ ခန့် တောင်-မြောက်လားရာပြတ်ရွေ့အား အထင်ရှားဆုံးတွေ့မြင်ရစဉ်။

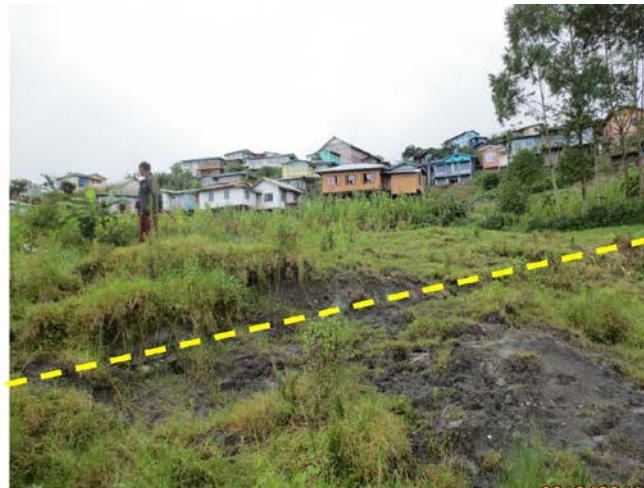
ပုံ(၂၃) မြေထုရွေ့လျားမှု သိသိသာသာရွေ့လျားမှု နှစ်စဉ်အများဆုံး ဖြစ်ပေါ်သော ဟားခါးမြို့ ဈေးသစ်ရပ်ကွက်ရှိ ယူတီအမ်မြေပုံအမှတ် 2293/10_ 562412 E , 2503830N နေရာ တွင် ဂုဌဝံ ခန့် တောင်-မြောက်လားရာပြတ်ရွေ့ကြောင်း လက်ကောက်တစ်ခုဖြစ်သော Fault Gauge ရွံ့စေးများအား တွေ့မြင်ရစဉ်။

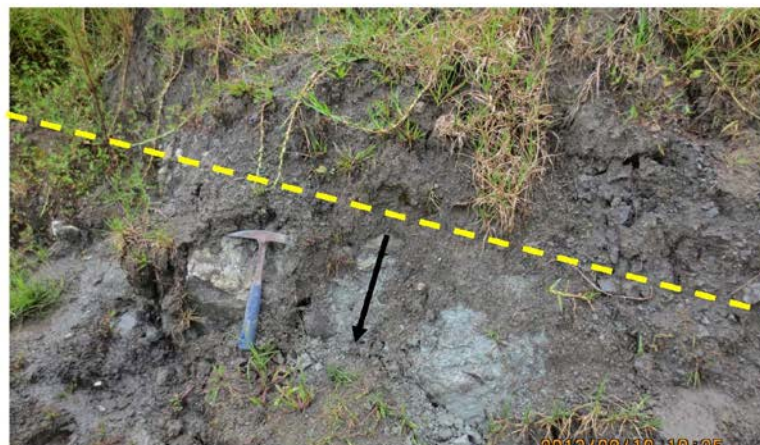
- Big crack the same direction
- House Moving
- Fault ?
- Not earthquake
- Landslide for future?

ပုံ(၂၄) မြေထုရွေ့လျားမှု သိသိသာသာရွေ့လျားမှု နှစ်စဉ်အများဆုံး ဖြစ်ပေါ်သော ဟားခါးမြို့ ဈေးသစ်ရပ်ကွက်ရှိ ယူတီအမ်မြေပုံအမှတ် 2293/10_ 562412 E , 2503830N နေရာ တွင် ဂုဌဝံ ခန့် တောင်-မြောက်လားရာပြတ်ရွေ့၏ အနောက်ဘက်ခြမ်း အောက်ဖက်သို့ မြေထုနိမ့်ဆင်းမှုအား တွေ့မြင်ရစဉ်။

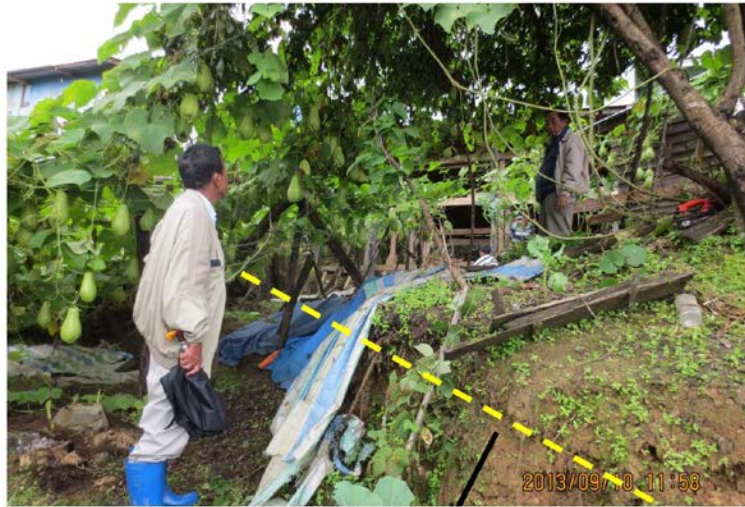
ပုံ(၄၁) ချင်းပြည်နယ်၊ ဟားခါးမြို့နယ် နာရီစင်လမ်းဆုံအနီးရှိ ကားလမ်းဘေးတောင်စောင်းရှိ အိမ်တစ်အိမ်တွင် အရွှေ့-အနောက်လားရာအတိုင်း ပြတ်ရွှေ့လမ်းကြောင်းတစ်ခုသည် မြောက်ဘက်သို့ ၃ ပေခန့်နိမ့်ဆင်းသွားသည်အား တွေ့မြင်ရစဉ်။

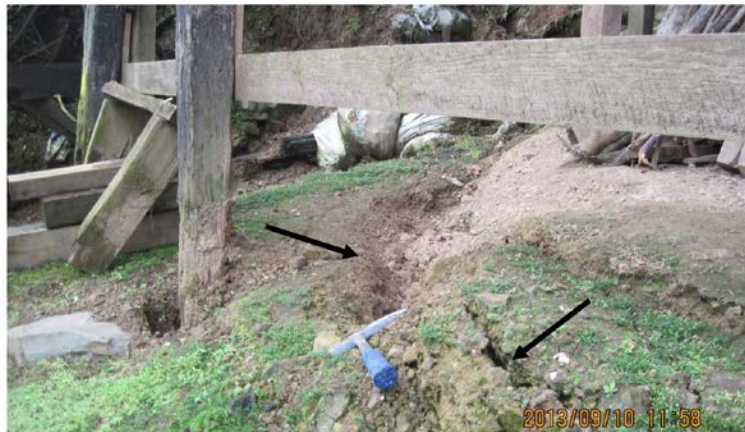
ပုံ(၄၂) ချင်းပြည်နယ်၊ ဟားခါးမြို့နယ် နာရီစင်လမ်းဆုံအနီးရှိ ကားလမ်းဘေးတောင်စောင်းရှိ အိမ်တစ်အိမ်တွင် အရွှေ့-အနောက်လားရာအတိုင်း ပြတ်ရွှေ့လမ်းကြောင်းတစ်ခုသည် မြောက်ဘက်သို့ ၃ ပေခန့်နိမ့်ဆင်းသွားသည်နှင့်အပြိုင် အက်ကြွကြောင်းအား အိမ်အောက်တွင် တွေ့မြင်ရစဉ်။

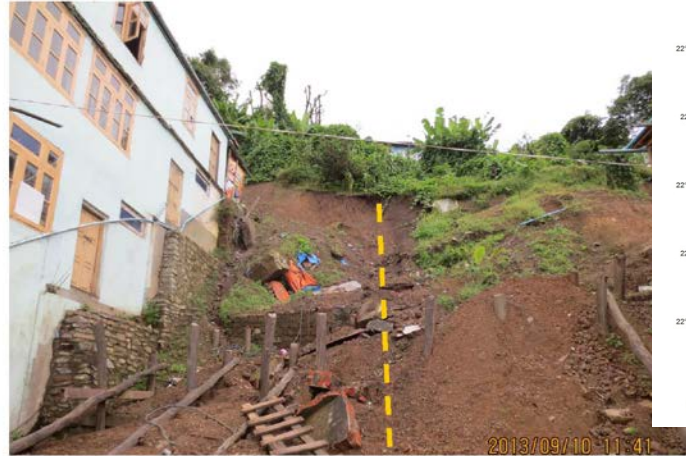
ပုံ(၃၇) ချင်းပြည်နယ်၊ ဟားခါးမြို့နယ် နာရီစင်လမ်းဆုံအနီးရှိ ကားလမ်းဘေးတစ်နေရာတွင် ၃၄၀ တောင် - မြောက်လားရာအတိုင်း အက်ကြွကြောင်းအား တွေ့မြင်ရစဉ်။

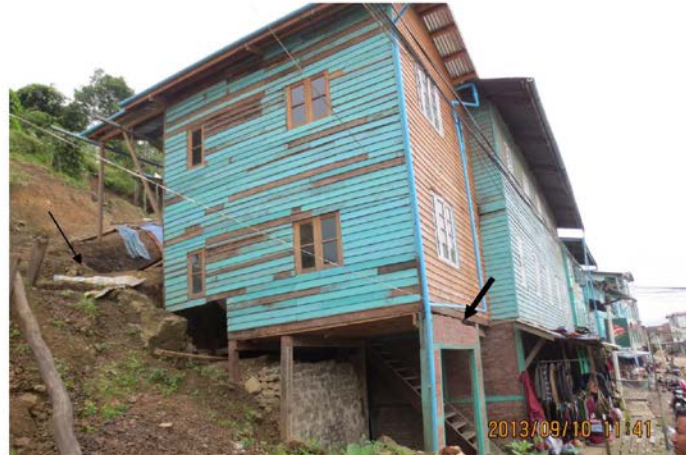
ပုံ(၃၈) ချင်းပြည်နယ်၊ ဟားခါးမြို့နယ် နာရီစင်လမ်းဆုံအနီးရှိ ကားလမ်းဘေးတစ်နေရာတွင် ၃၄၀ တောင် - မြောက်လားရာအတိုင်း အက်ကြွကြောင်းအနီးရှိအိမ် နိမ့်ဆင်းမှုအား တွေ့မြင်ရစဉ်။

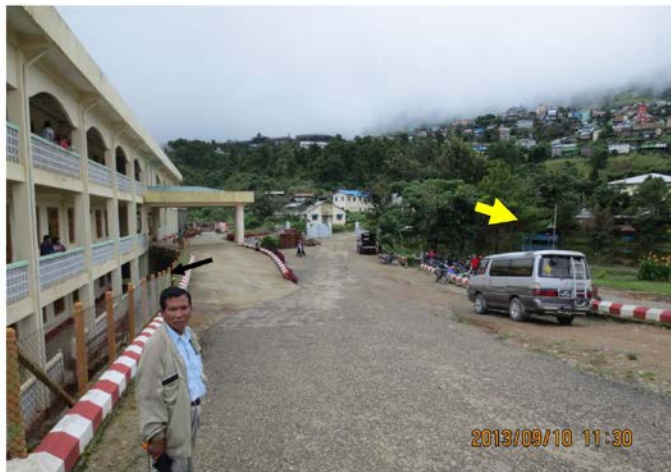
ပုံ(၃၃) ချင်းပြည်နယ်၊ ဟားခါးမြို့နယ်၊ ပြည်သူ့ဆေးရုံကြီး အဆောက်အဦးသစ်နှင့် အဆောက်အဦးရှေ့ရှိ ငါးကန်တစ်ခုအား တွေ့မြင်ရစဉ်။

- ❖ Haka Hospital with Fish lake at up slope.
- ❖ Big crack and deform from Chin State government office staff housing.
- ❖ Not reported to high authority (New construction and new budget)

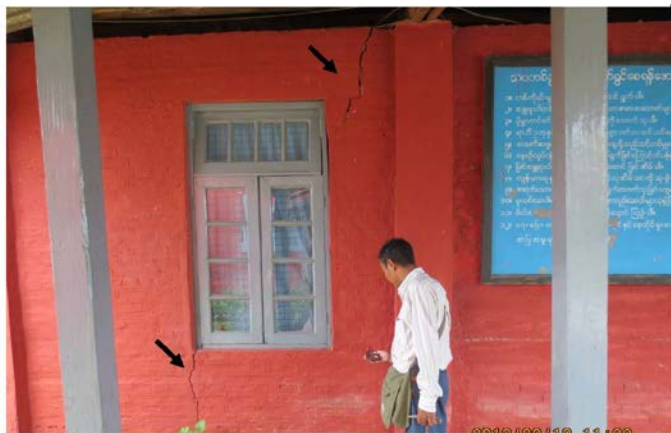
ပုံ(၃၄) ချင်းပြည်နယ်၊ ဟားခါးမြို့နယ်၊ ပြည်သူ့ဆေးရုံကြီးရှိ အဆောက်အဦးတစ်ခု တောင်-မြောက်လားရာအတိုင်း အကဲတွဲနေသည်အား တွေ့မြင်တိုင်းတာရရှိစဉ်။

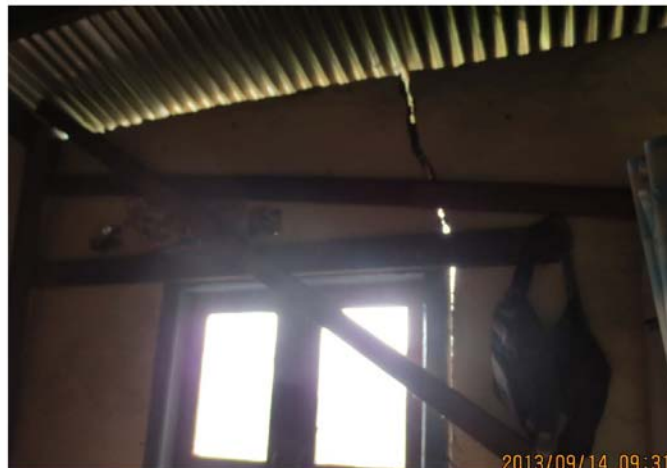
ပုံ(၅၃) ချင်းပြည်နယ်အုပ်ချုပ်ရေးဦးစီးဌာန ဝန်ထမ်းအိမ်ယာတွင် အကဲတွဲကြောင်းတစ်ခု ထောင့်တန်းများဖြင့် ထိန်းချုပ်ထားသည်အား တွေ့မြင်ရစဉ်။

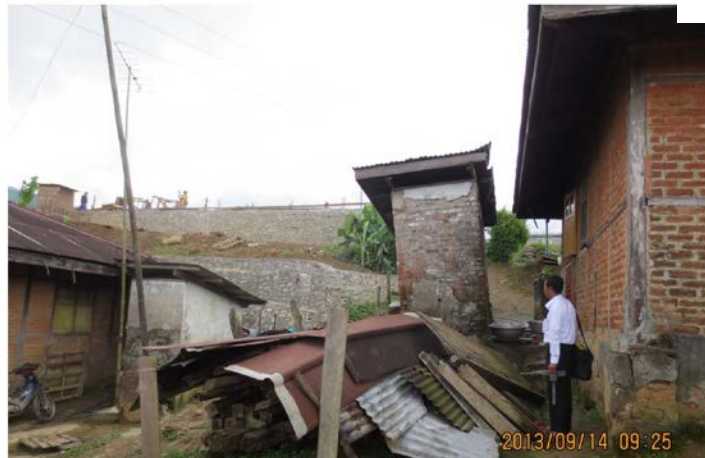
ပုံ(၅၄) ချင်းပြည်နယ်အုပ်ချုပ်ရေးဦးစီးဌာန ဝန်ထမ်းအိမ်ရာမှ ရေချိုးခန်းယိုလဲနေမှုနှင့် ဆောက်လုပ်ဆဲညွှန်ကြားရေးမှူးအိမ်ယာအား တွေ့မြင်ရစဉ်။

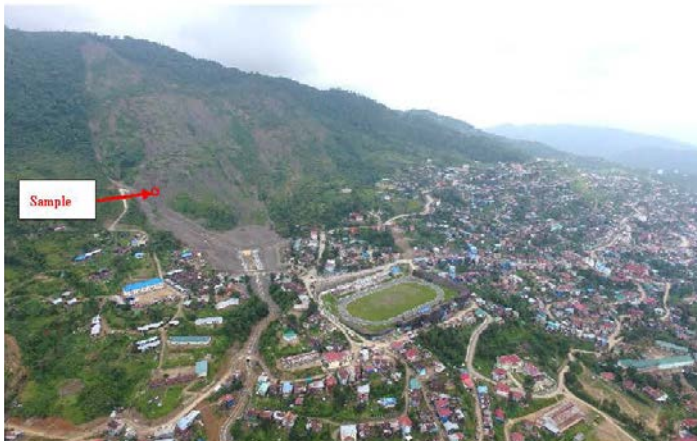
Head scarp of landslide

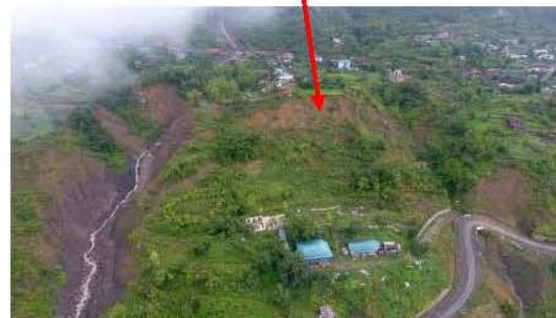
Pressure ridges due to lateral forces

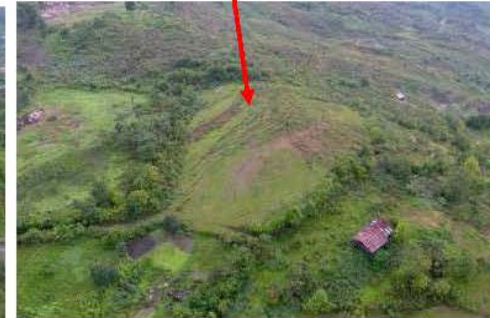
This landslide is considered to reactivate on which probably has repeatedly moved (June, 2017)
