Workshop on Geology, Mining, Exploration, Sustainability and Disaster Management

Life of Landslides in MYANMAR : Chin State Falam and Haka City, 2013

Dr. Myint Soe

Department of Geological Survey and Mineral Exploration

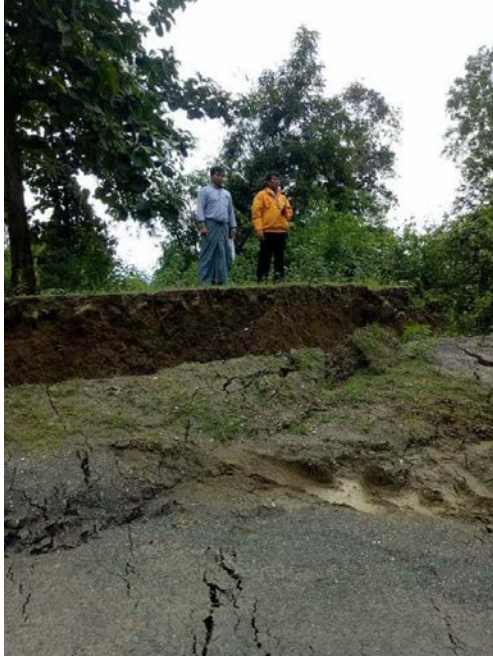
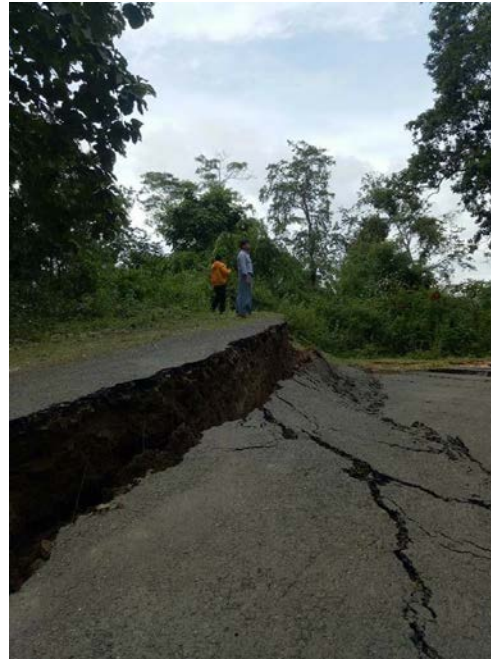
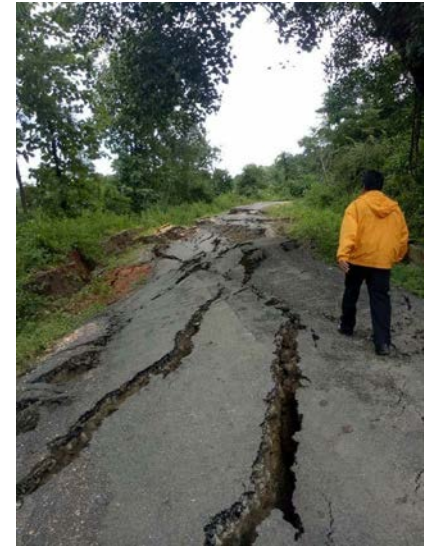
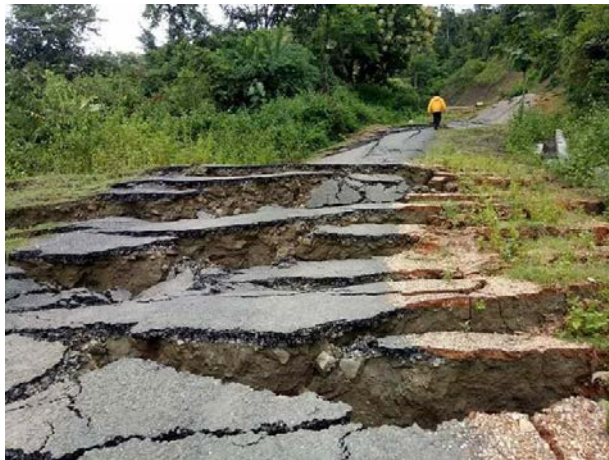
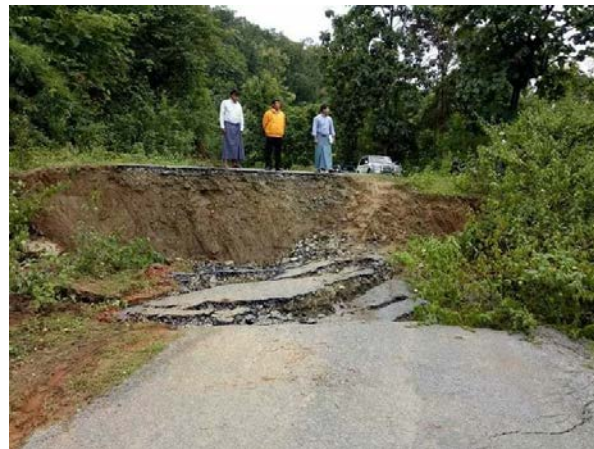
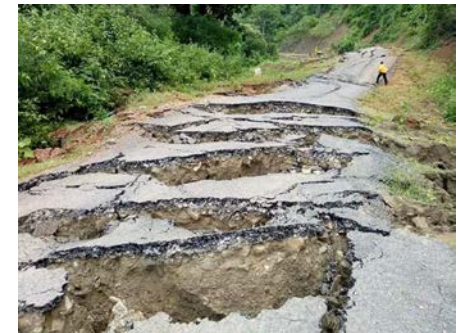
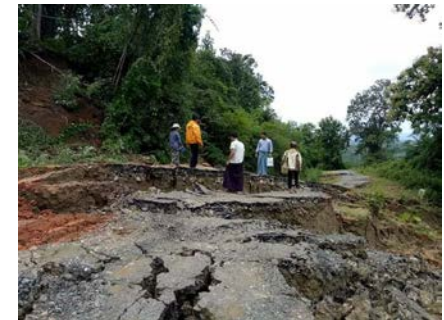
Kalay – Gangaw Car Road Oct, 2018

Still have challenge Landslide Geohazard in Chin State and inviting geoscientists.
